桜木町の列車火災

【1951年4月24日、京浜東北線桜木町駅構内】

中尾政之（東京大学大学院 工学系研究科 総合研究機構）

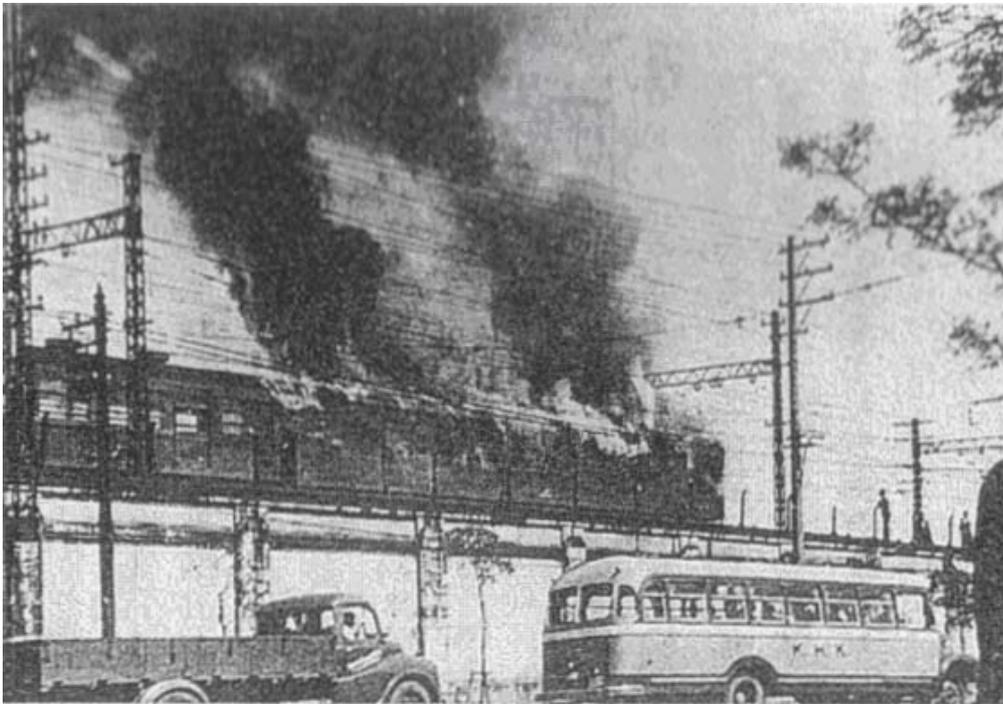
首都圏の京浜東北線桜木町駅で、垂れた架線にモハ63が接触、ショートしたことから火災が発生し、逃げ場を失った乗客106名が焼死、92名が重軽傷という大惨事を起こした。架線工事のミスが火災発生の直接の原因であったが、多くの死傷者が出たのは、運転士が事故発生と同時にパンタグラフを下ろしてしまったため、自動扉が開かず、また窓が中段の開かない3段窓で乗客が脱出できなかったためである。（写真1）

写真1 燃え上がる63形電車（毎日新聞社提供）[2]

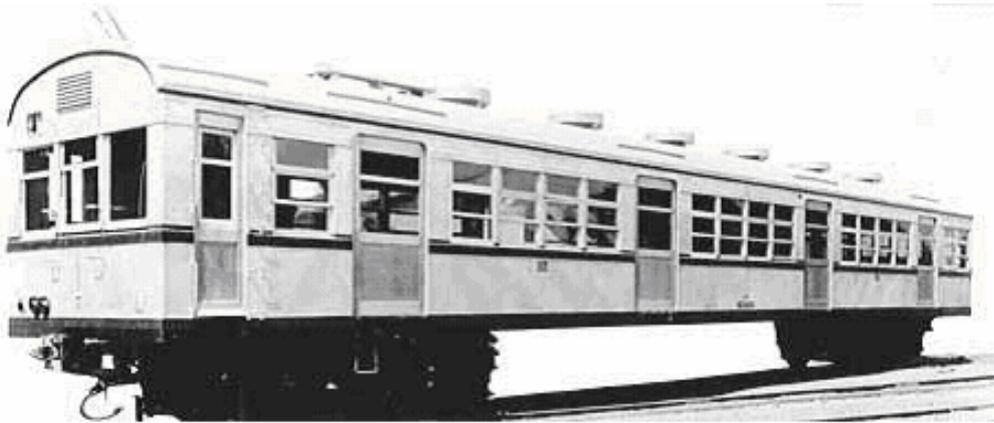
京浜東北線桜木町駅付近で、垂れた架線に下り桜木町行きモハ63形5輦で編成された電車の1輦目が接触、ショートしたことから火災が発生し、逃げ場を失った乗客106名が焼死、92名が重軽傷という大惨事を起こした。1輦目が全焼、2輦目が半焼した。多くの死傷者が出たのは、自動扉が開かず、また窓が中段の開かない3段窓で乗客が脱出できなかったためである。（写真2）

写真 2 モハ 63 形電車 [2]

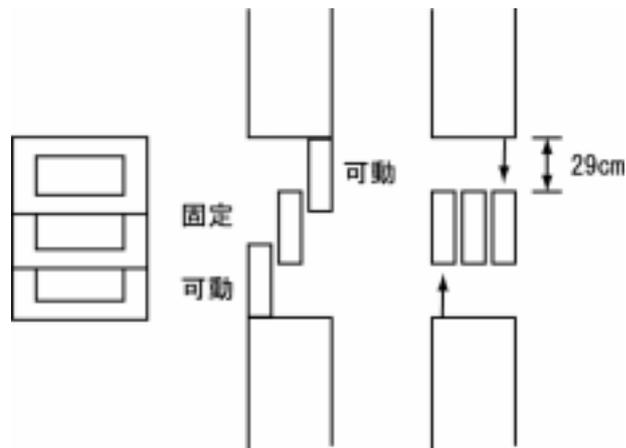
窓は中段が開かない3段窓(1段がわずか29cm)だったため、窓から車外に脱出

できなかった(図2)。

図2 63系電車の3段窓

- (a) 3段窓は2段窓に改善された。この事故以来、国鉄では3段窓の車両は製造されなかった。また稼働中のモハ63車両は3段とも開けられるように改造された。
- (b) 非常用ドアコックの表示。座席下のコックのまわりの金網に赤ペンキが塗られ、「非常の時にはこのコックを開いて扉を手で開けて下さい」と記された。
- (c) 貫通扉の整備。
- (d) パンタグラフおよび屋根部の絶縁強化。
- (e) 不燃材料の採用による防火対策。
- (f) 異常電流発生時における高速度遮断機の遮断特性の向上。

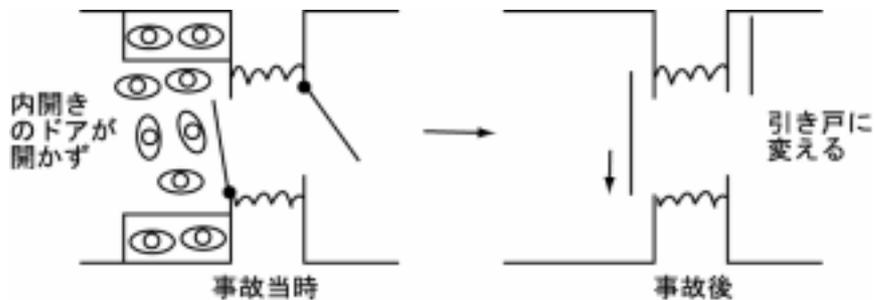
各電車の貫通扉が内側開きのため、逃げようとする乗客の圧力で開けることができなかった(図3)。

図3 63系電車の車両端の貫通ドア
