H- ロケット 5号機打ち上げ失敗 【1998年2月21日、種子島宇宙センター上空】

中尾政之（東京大学大学院 工学系研究科 総合研究機構）

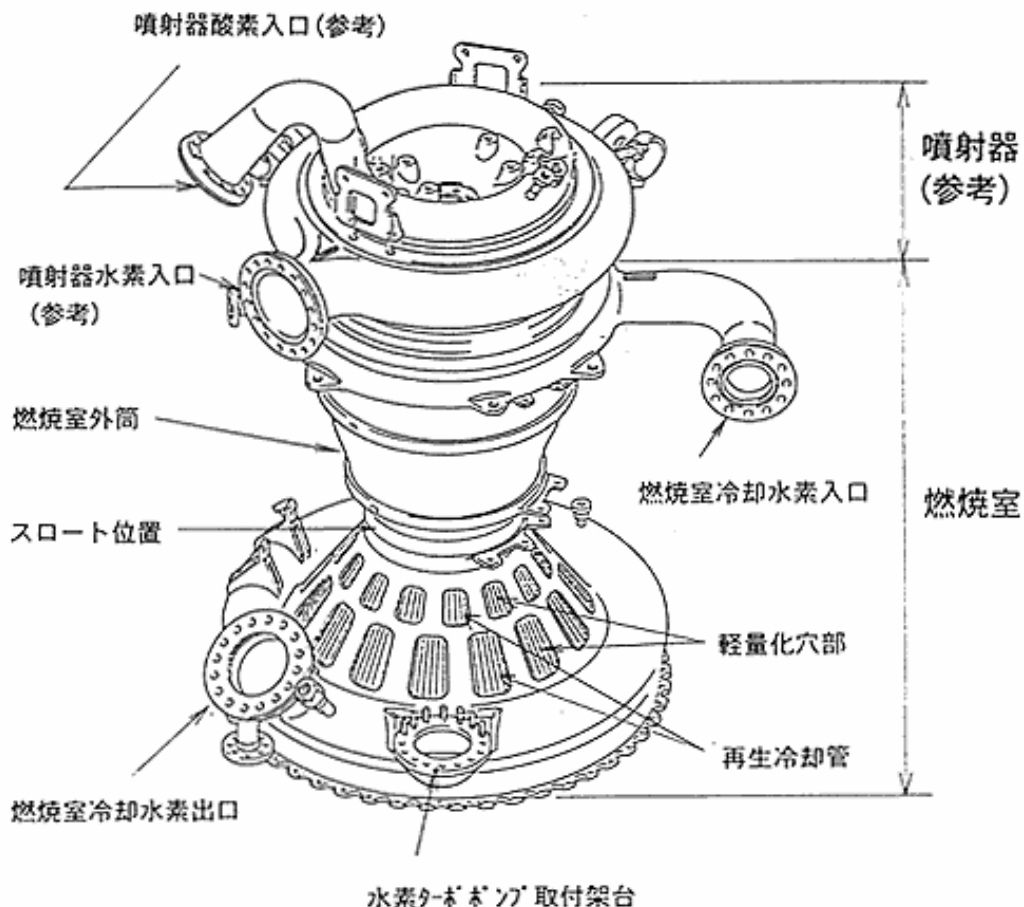
図 2 燃焼室外観図 [1]

第2段エンジン(LE-5)の燃焼ガスの図2の軽量化穴部からの漏洩が原因となってエンジンの制御系であるエンジンコントロールボックス(ECB、これが図2の軽量化穴部の外側近傍に配されていた)の電源配線が断線して主弁が閉まりエンジン停止に至ったものと推定される。

第2段エンジン始動後約41秒で燃焼室再生冷却部スロート下流のチューブ間ろう付け部のき裂により燃焼ガスがある程度漏洩して近辺の管群を加熱した後、約42秒以降にその管群の座屈によってチューブ間ろう付け部が大きく開口して大量の燃焼ガスの漏

洩(洩れ量 0.17kg/s、洩れ面積 5cm²)した。また、冷却管の破れによる燃焼圧低下に見合う水素ガスの漏洩(洩れ量 0.04kg/s)が発生し、この漏洩した燃焼ガスがエンジンの制御系であるエンジンコントロールボックス(ECB)の電源配線を 1,500 以上に加熱して、約 46 秒に断線して電力供給を遮断したと推定される。

燃焼室下部の冷却管相互間にろう付け構造をもつ7号機用 LE-7A エンジン及び H- A (H- ロケットの後継機)LE-5B エンジンのノズルについては、ろう付けの品質に影響を及ぼす因子の管理を更に確実に実施することとした。

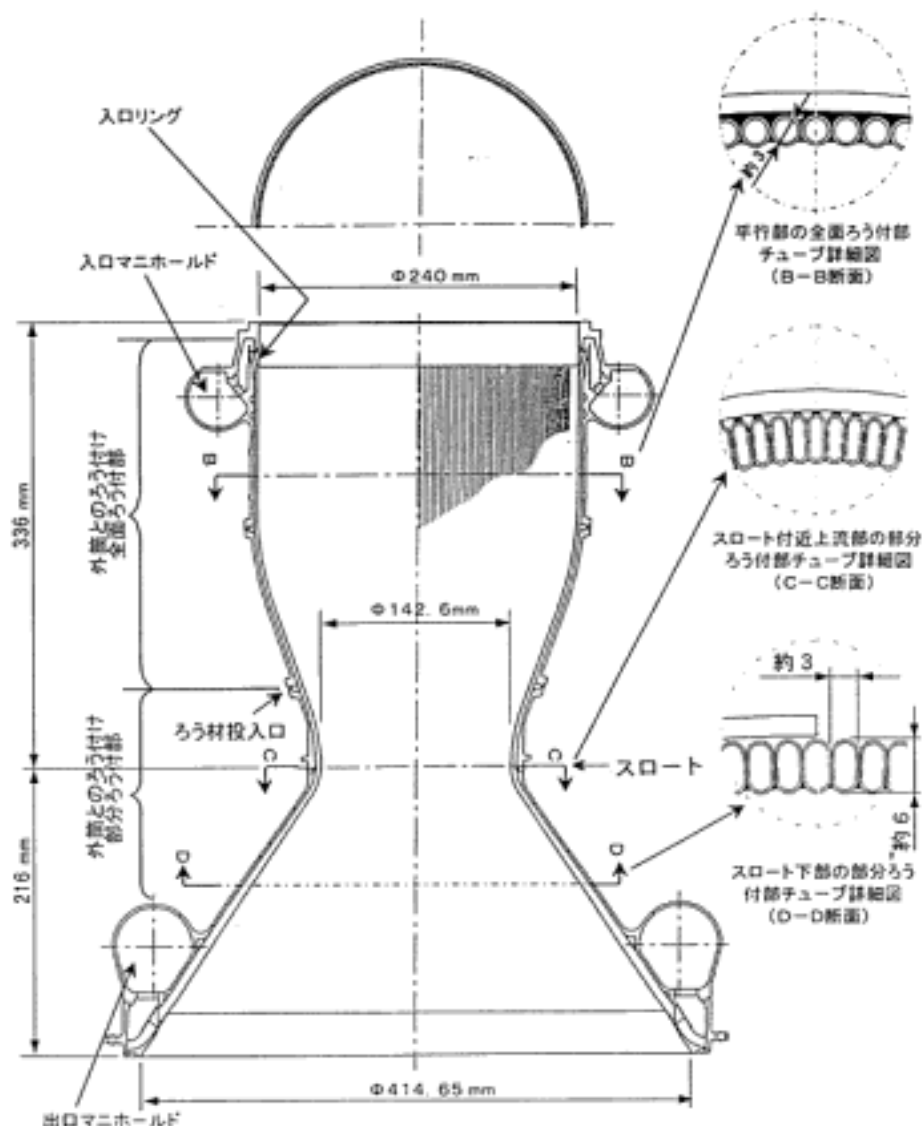
図3 燃焼室断面図 [1]

- (a) 窓部中央に内面のみのろう付け部があり、領収燃焼試験(2 回目)での低圧燃焼で、き裂が外側から進展し、フライトでの初回燃焼の停止時にき裂が開口し、第 2 回燃焼中に微小漏洩が発生し、これが燃焼中に拡大した。(推定原因)
- (b) 外筒とチューブ背面間にろう付けがされていない箇所において、燃焼の繰り返しによりチューブ形状の不整量が増えてゆき、第 2 回燃焼中に管群の座屈が発生し、内面のみのろう付け部が開口した。(推定原因)

なお、これらの場合、500 付近における金ろう材の脆性的な特性やろう付け部のばらつき(ボイド、フィレット等)が寄与していると考えられる。
