## 高速列車 ICE の脱線転覆

【1998 年 6 月 3 日、ドイツ ニューザクセン州 エシェデ村】

中尾政之（東京大学大学院 工学系研究科 総合研究機構）

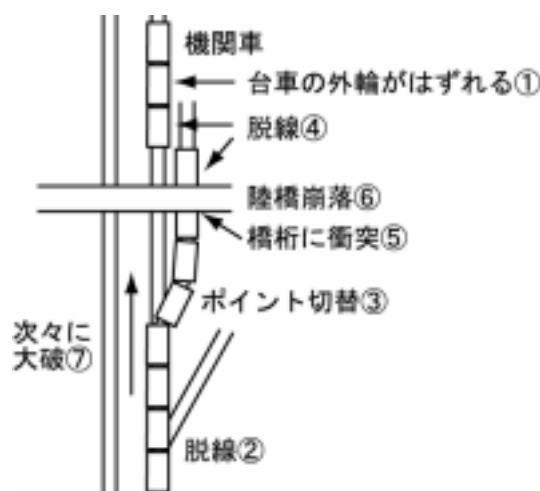
ドイツ鉄道の超高速列車「インターシティ・エクスプレス（ICE）」が脱線転覆、一部が道路橋脚に激突。死者 101 名、負傷者 200 名に及んだ。二重構造の車輪の外輪が金属疲労で破損したことが直接の原因であった。（写真は、<http://nedies.jrc.it/index.asp?ID=216> を参照）

図 1 高速列車 ICE の脱線転覆 [4]

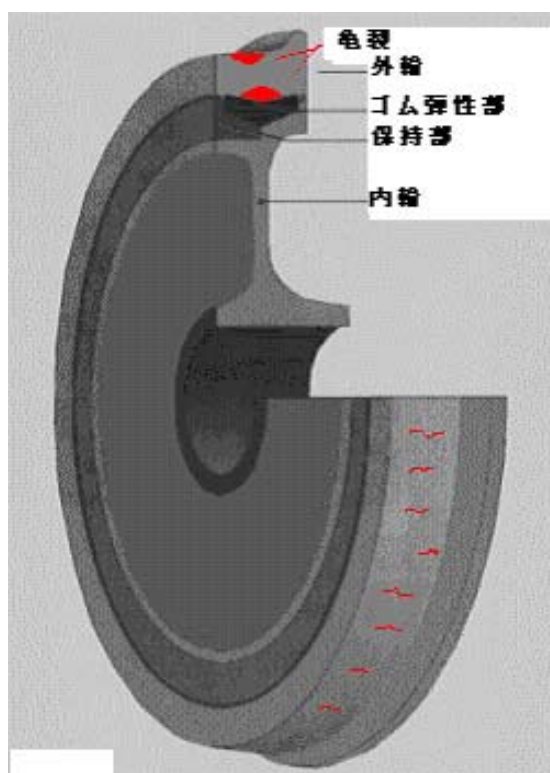
車輪は、乗り心地改善やコスト軽減のため、車輪本体の外側に薄いゴムクッションを介して鋼製タイヤ(外輪)を貼り付ける二重構造が採用されていたが、この外輪が金属疲労で破損してしまった。(図1)

ICE884号は旧型の第一世代車両60台のうちの1つで、二重構造の車輪のままであった。

図1 車輪構造と不具合 [2]を翻訳

定期メンテナンスとしてコンピュータによる点検を受けていた。ミュンヘン検定センターでは、音響センサーにより、各車輪の外径とスリーブの厚さを計測している。許容誤差は 0.6mm であったが、脱線車両の一つの車輪の誤差は、1.1mm だったという。しかし、安全技師たちは、この誤差はいくらか振動が発生するが乗り心地に少し影響があるだけと考え、交換や修理をしなかったとのことであった。

1998 年 6 月末までに、第 1 世代の ICE 列車 59 両の車輪は全て交換された。新品の鋼製タイヤが第 2 世代 ICE に使用されているものと同じ一体式車輪に交換された。
