## チェルノブイリ原発の爆発

【1986年4月26日、ソ連ウクライナ共和国キエフ市チェルノブイリ原子力発電所】

中尾政之（東京大学大学院 工学系研究科 総合研究機構）

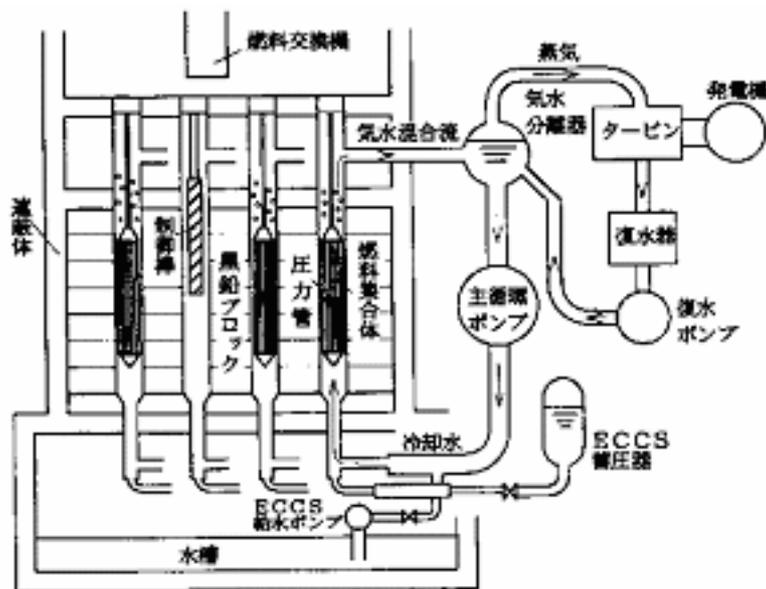
図2 チェルノブイリ原子力発電所の構造 [1]

チェルノブイリ原子炉は、「黒鉛減速・軽水冷却のチャンネル型原子炉」と呼ばれている。図2のように、黒鉛ブロック(減速材)の中に1,693本の圧力管(内径80mm、外径88mmのジルコニウム合金管)が通っており、この1つ1つをチャンネルと呼んでいる。この圧力管の中に燃料集合体(実効長さ7m)が吊り下げられている。圧力管の下部から270、70気圧の水が1.2m/sの流速で供給され、燃料集合体の間を通過する際に加熱されて気水混合体となり、これが気水分離器に供給される。気水分離器から出た蒸気がタービンを回し、発電するしくみとなっている。定常運転時には黒鉛の温度は約600になる。

圧力管の厚さ 4mm の薄肉パイプで、異常時の圧力上昇に耐えるような強度はなかった。圧力管が破れると、冷却水が高温の黒鉛と接触して蒸気爆発を起こすという危険な構造であった。さらに炉心全体を包む鋼製の圧力容器や格納容器がなく、圧力に耐える機能がなかった。炉心の中を上下に多数の圧力管が貫通しており、とくに上部は運転中に燃料の出し入れをするために格納構造を作りにくくなっていた。燃料の出し入れのために建屋の背丈が高くなり、建屋の構造もトラス構造の上にコンクリート板を固定しただけのきゃしゃな構造であった。

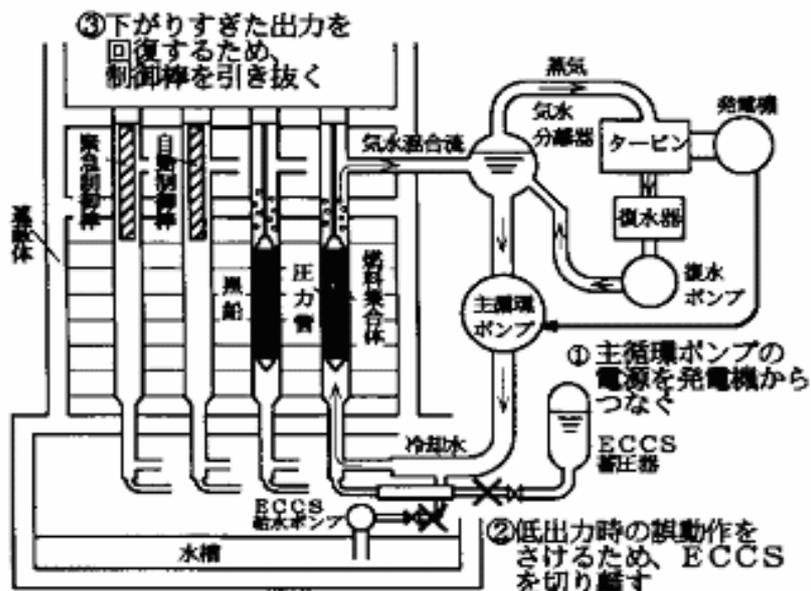
(1) 実験準備

事故の経過を図3～図6に示す。まず実験準備として主循環ポンプの電源をタービン発電機からつなぎ( ) 原子炉を低出力状態にした際の誤動作を避けるために、ECCSを切り離れた状態で実験を開始した( )。出力を低下させたときに操作ミスによって下がりすぎてしまったが、この出力を再び増加させるために制御棒をほとんど引き抜いた( )。このため、原子炉の反応度を安全に制御する余裕がなくなってしまった。しかし、この状態でタービンへの蒸気を遮断して、実験を強行した( )。タービンが慣性のみで徐々に回転数が落ちていくコーストダウン状態となり( ) 発電機から電源を供給していた主循環ポンプの回転数が落ちて冷却水流量が減少した( )。その結果反応度が増加して出力上昇が始まった( )。出力を低下させるために自動制御棒が挿入されたが、動作速度が遅く、反応度の上昇を抑えることができなかった( )。さらに緊急停止用制御棒を挿入したが( )

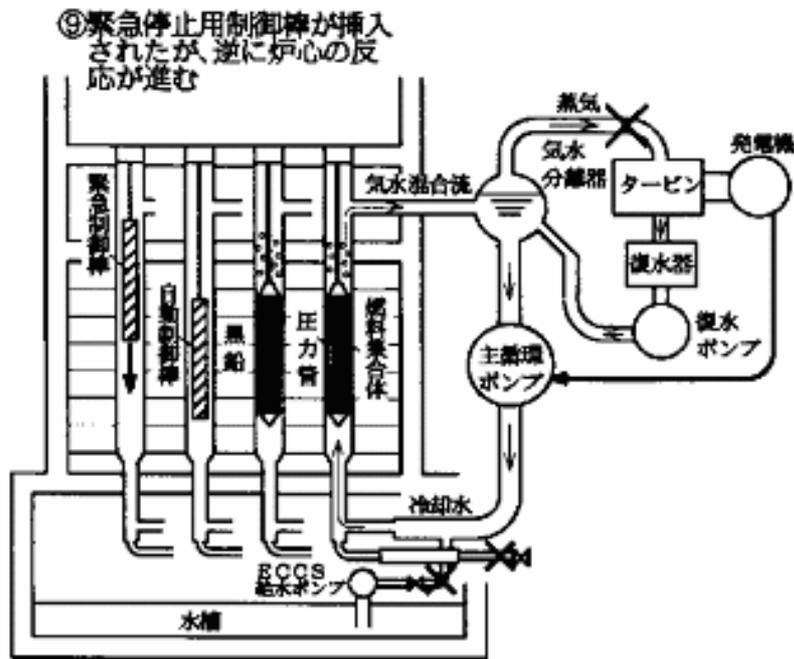
(4) 実験開始後36秒

この制御棒は挿入すると冷却水が排除されて、最初の 6 秒間は逆に反応を促進させる特性をもっていた。たちまち暴走が始まって燃料の温度が上昇して破砕が発生した( )。ここまで実験開始後わずか 40 秒しか経っていない。急激な蒸気発生によって冷却水の流が停止し、燃料の温度は 3,000~4,000 に達した。炉心内の冷却材は全面沸騰の状態となり、圧力も急上昇した( )。圧力管が破れ、冷却水が噴き出して( )、高温の黒鉛ブロックと接触して、水蒸気爆発が起こった。炉上部が吹き飛び、原子炉建屋が破壊した( )。爆発は 2 回起こり、建屋上部に火の玉、火花が発生した( )。

さらに緊急停止用制御棒を挿入すると水が排除されて、逆に反応が高まるという構造的欠陥を持っていた。

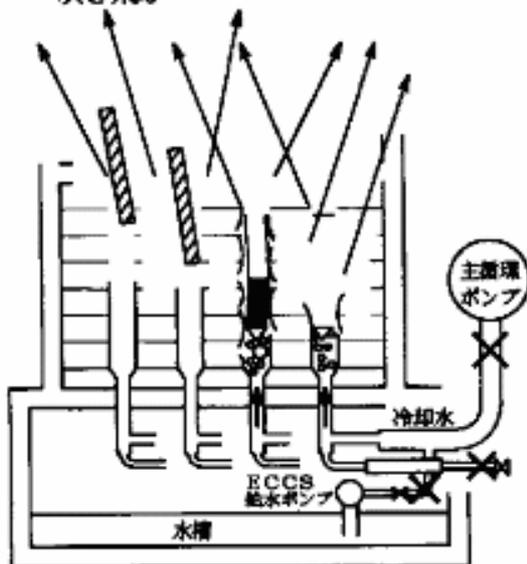
(7) 実験開始後44秒

⑬ 冷却材が高温の黒鉛と接触して水蒸気爆発が起こり、炉上部が吹き飛ばす

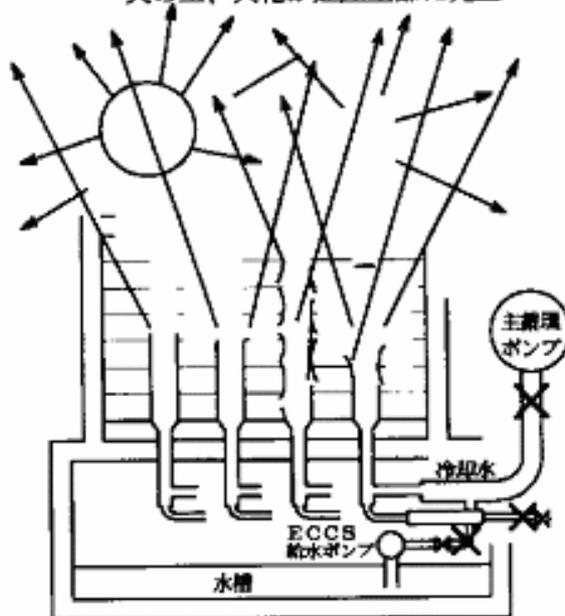
(8) 実験開始後60秒

⑭ 2回目の爆発。建屋は破壊され、火の玉、火花が建屋上部に発生

応急処置として、4月28日から5月2日までの間に、ボロン化合物、鉛、粘土と砂など計5,000トン原子炉建屋に投下して、覆った。この原子炉閉鎖作業には30万人が動員された。しかし既に大量の放射能がまき散らされ、とくに原発の北方300kmにわたる地域が放射能汚染された。原発から半径30km以内の区域は今でも居住禁止となっている。閉鎖作業を行なった作業員や避難した住民の中には白血病など多数の放射能障害が生まれ、病気を苦しめた自殺者も多くでている。遺伝的障害も出ているが、その実態は明らかにされていない。
