第四艦隊事件

【1935 年 9 月 26 日、三陸東方の太平洋上】

小林英男(東京工業大学大学院 理工学研究科)

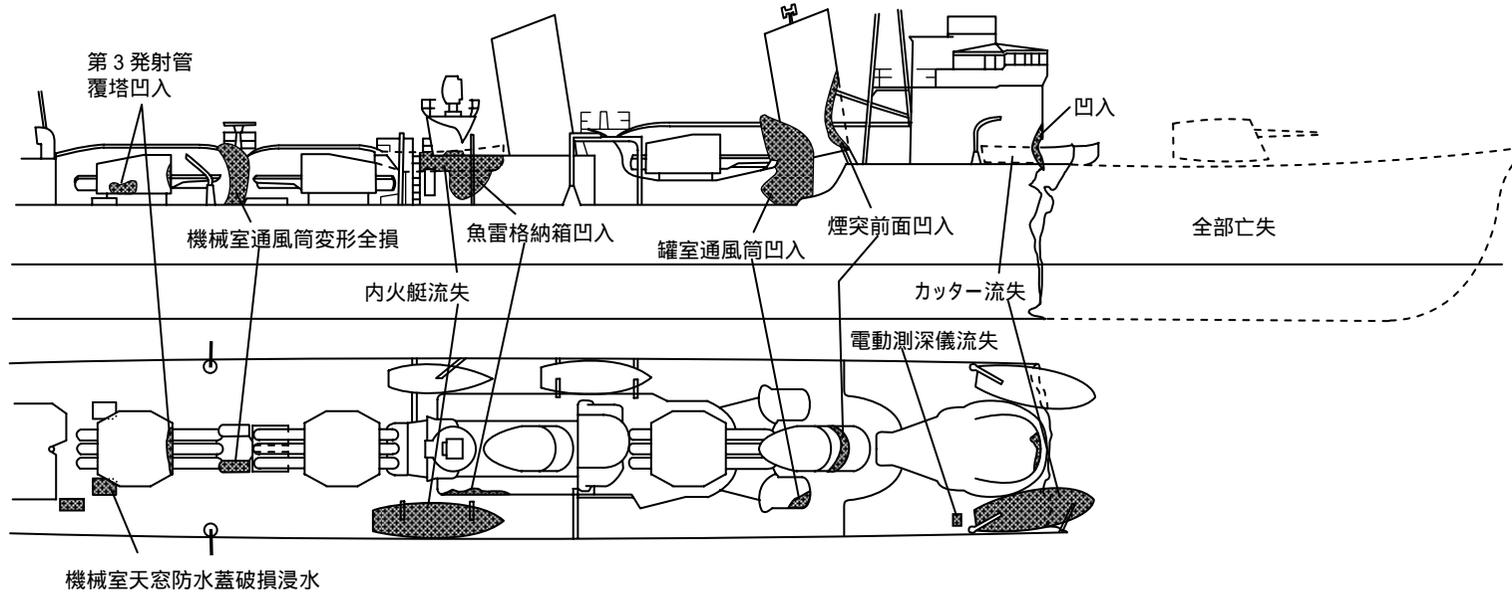
1935 年(昭和 10 年)10 月 10 日、野村吉三郎大將を委員長とする査問会が組織された。奇しくも山本五十六中将、古賀峯一少将(ともに後、元帥、連合艦隊司令長官)も委員であった。初雪と夕霧の場合、艦が大波浪によって大きくピッチングをし、前甲板の鋼板にしわを生じてバックリングを起こし、何回も激しいピッチングを繰り返すうちにしわはついにき裂となって船体が切断するに至ったと認められた(図 3 参照)。この 2 艦とも艦尾甲板にもしわが発生しており、また他の数艦でも船体切断の前兆と見るべきこのしわの発生していたことも発見された(図 4 参照)。

以上でわかるように、特型駆逐艦は凌波性が良いだけに艦首の甲板が一段高く、かつ外板が著しい反り(フレアー)を有し、したがって高い波を受けたとき、甲板に生ずる圧縮応力が大である。圧縮応力に対する座屈限度についても相当に検討されていたが、見当違いの点もあり、これらと両々相俟って特型の前甲板(艦橋直前)に大きい圧縮応力を受け、鋼板が座屈(バックリング)してしわを発生し、何回も繰り返すうちについには切断したのである。すなわち、当該部の鋼板が薄すぎた上に、波高が最大だったのが船体切断の原因であることがわかった。

図3 駆逐艦 初雪の損傷状況

艦によって差こそあるが、一般小艦艇においてはドック入りの上、ほとんど丸裸という位まで外板、甲板を取り外し、艦橋は船体と切り離して丸太で支えた上、必要と認められた一切の補強が施された。

溶接を採用した艦は溶接そのものが悪いのではないが、当時においては十分に研究の完成をまたずに乱用された傾向があり、溶接構造の設計にも工作法にも不十分な点が多々認められたので、大規模に改造された。そして、この事件を転機として一時期、軍艦の主要強力材(ストレングスマンバー)相互の溶接は中止となり、従来のように鋸(リベット)構造を主用する方針となった。

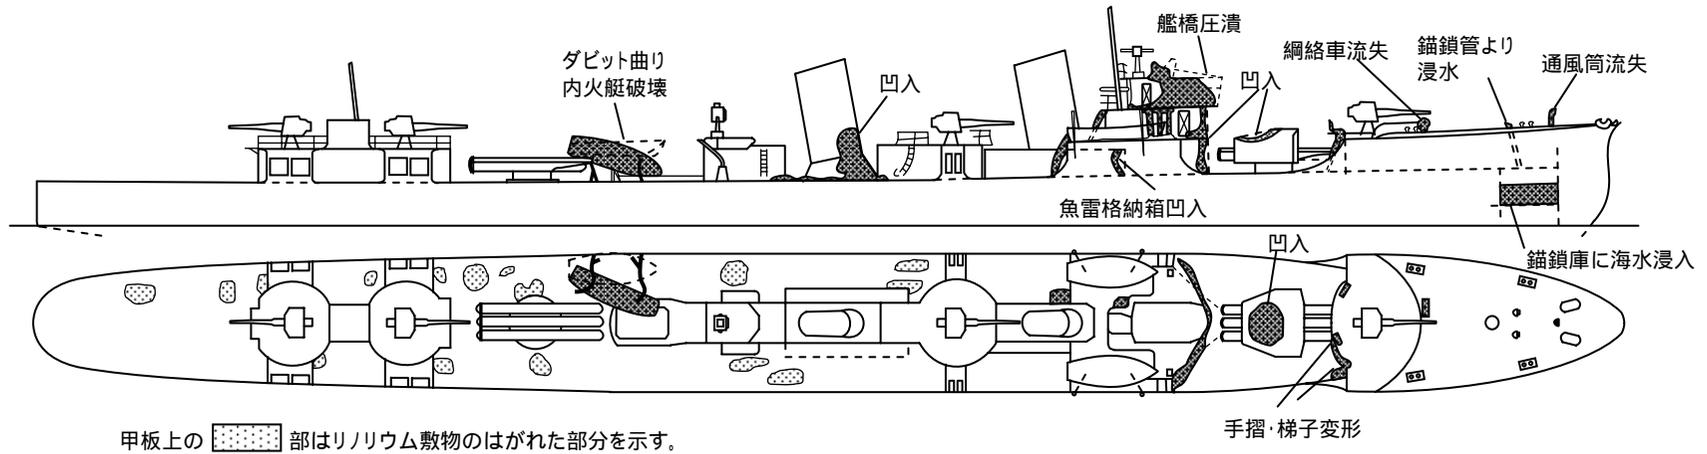
特型駆逐艦は切断艦以外にも、切断の一步手前というべきしわを甲板に発生した艦が数隻あって、また後部甲板にも同様の現象が発生していた。

図4 駆逐艦 睦月の損傷状況
