## 過充填容器からの LP ガス放出による充填所爆発

【1986 年 5 月 17 日、三重県 四日市市】

赤塚広隆(高圧ガス保安協会)

小林英男(東京工業大学大学院 理工学研究科)

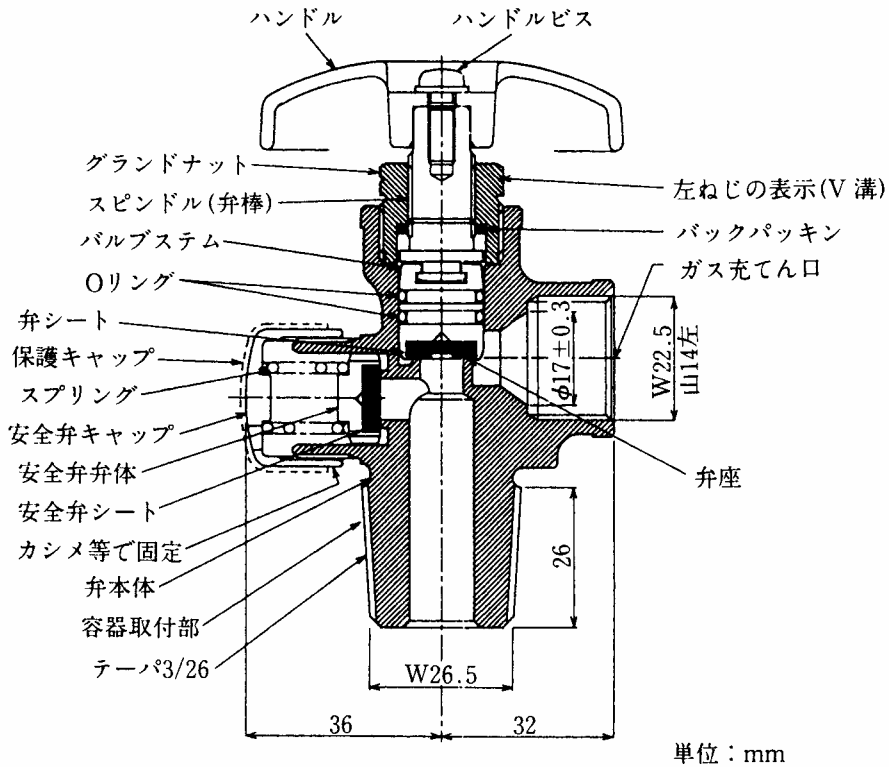
図2 LP ガス容器用バルブ

LP(液化石油)ガス充填所で従業員が充填機を使って 20 キロ及び 50 キロ容器(図 1 参照)にガスを充填していたところ、20 キロ容器が計量器に正しくセットされていないことに気付き、確認したところ過充填であった。過充填容器を充填機の近くで横に倒し、バルブ(図 2 参照)を開けて液状のガスを直接放出したところ、着火して火災が発生した。火災発生当初は範囲も限定されていたが、着火した後も容器バルブが閉められなかったため、周辺の容器が加熱され、周辺の容器の安全弁からガスが噴出し、充填所全体にわたる火災となった(図 3 参照)。このため 20 キロ、50 キロ、500 キロ容器が次々に破裂し、充填所内に設置されていた 20 トンプロパン横置タンク 1 基と 15 トンブタン横置タンク 1 基も火炎を噴き出した。着火源は、過充填容器から放出されたガスが静電気を帯び、周囲に林立する容器等の導電体との間で発生した火花である。本事例は事故拡大防止対策の重要性を示すとともに、多くの教訓を与えた。

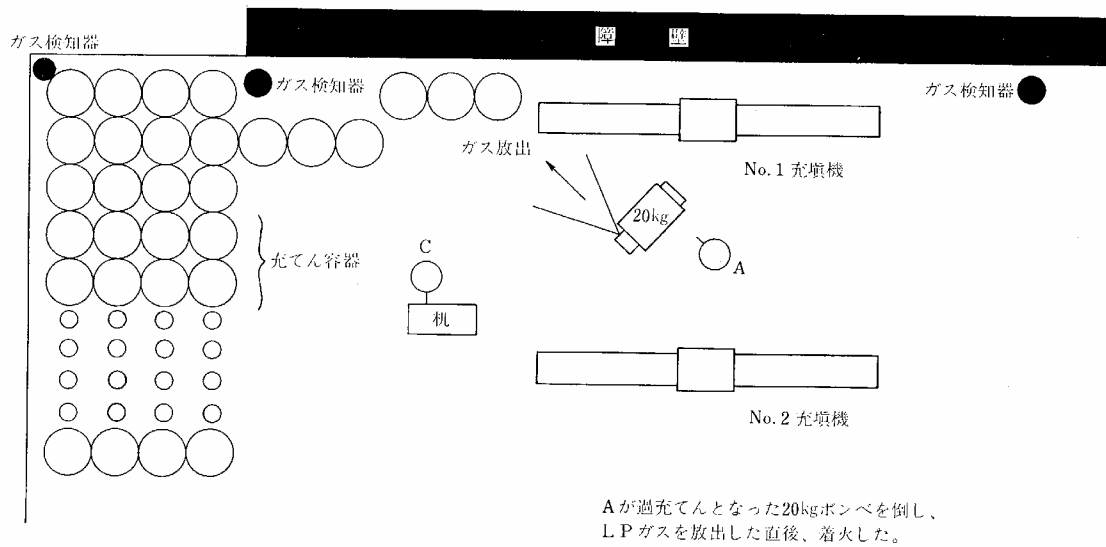
図3 過充填ガスの放出位置(想像図)

事故が起きた充填所では、充填機の近辺において容器から大量のガスを液状のまま直接大気に放出していたと推測される。過充填した場合の処理方法について、具体的な作業マニュアルを定めておらず、対処が不十分であった。

- (1)緊急遮断装置、水噴霧装置等の操作位置を 2 箇所以上とし、1 箇所は事務所内等に設置する。
- (2)充填プラットフォーム、タンクローリ停車位置にも散水設備等を設ける。
- (3)散水設備等のポンプ保安電力を強化する。
- (4)容器からの液状ガスの放出による廃棄を禁止する。

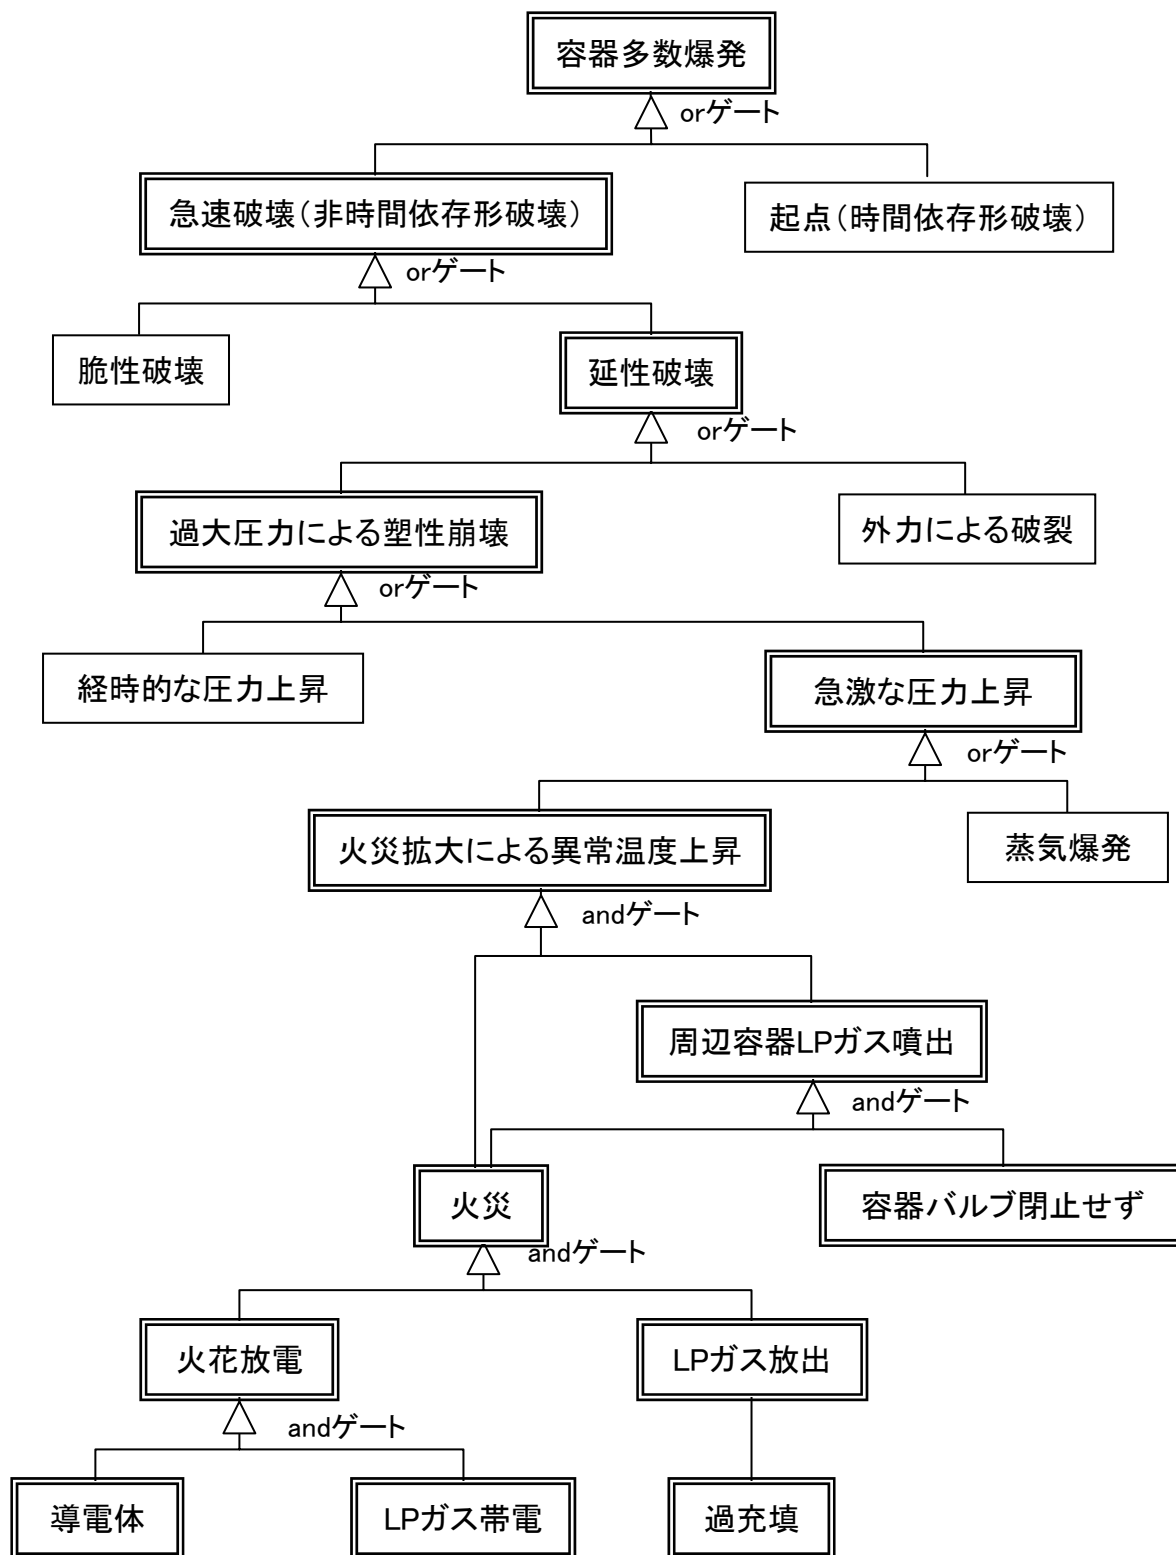
図4 破壊形態, 破壊のメカニズムとプロセスに着目したフォールトツリー図

最初に起きた火災は、過充填容器から液状の LP ガスを放出した直後に着火して発生した。着火の原因は、放出された LP ガスが静電気を帯び、周囲に林立するボンベなどの導電体との間で発生した火花である。狭いノズルから勢いよく放出されたガスは静電気を帯び、他の導電体との間で火花を起こす。

火災は当初、容器から噴出する LP ガスの燃焼に留まっていたが、着火後も容器のバルブが閉められなかったため、火災により周囲の小容器の圧力が上昇し、安全弁が作動した。このため、噴出した LP ガスにより火勢が増し、充填所全体にわたる火災となった。この際、一部の容器は、他の容器の安全弁から噴出される LP ガスの火炎に直接加熱される状況となったため、容器が破裂し、その一部が飛散するに至ったものと考えられる。

さらに、500 キロ容器の充填プラットホームに並べてあった 500 キロ容器も、小容器と同様に安全弁が作動し、LP ガスが噴出、燃焼したが、その際の火炎が他の 500 キロ容器の鏡板部を強烈に加

熱する結果となり、容器が破裂し、その容器の一部が飛散するに至ったものと考えられる。これらの容器の破裂により、直径約 50m、高さ約 63m の巨大なファイヤーボールが出現した。

また、充填所内には 20 トンプロパン横置タンク 1 基と 15 トンブタン横置タンク 1 基が設置されていたが、火災によってタンクの放出管に設置されている止め弁のバルブシートが焼失したため、ガスが噴出し、燃焼した。

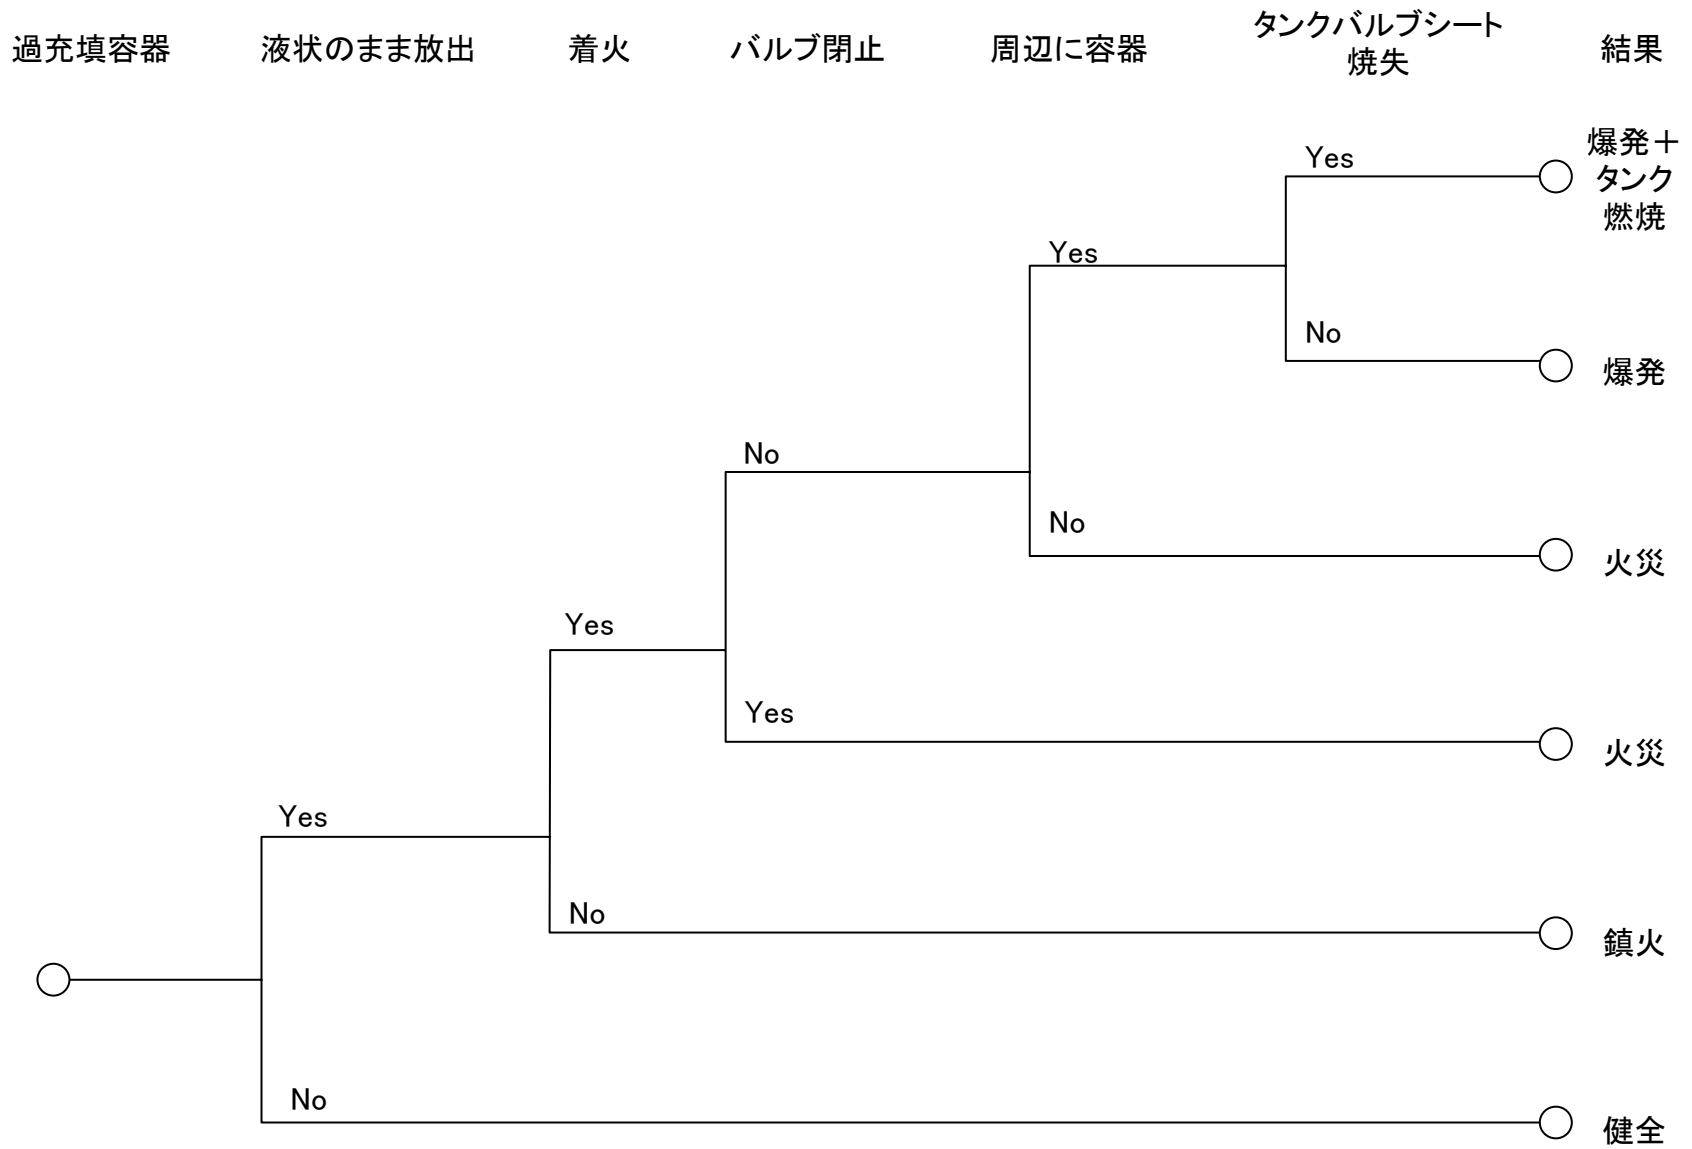
図5 充填所爆発のイベントツリー図

過充填容器から、LP ガスを液状のまま放出したために、LP ガスが帯電し、周囲の導電体との間で火花が発生、着火した。着火後も容器のバルブが閉止されなかったため、周辺にあった容器の安全弁が作動し、火災が拡大した。この火災によって、容器の一部は破裂し、タンクのバルブシートが焼失したためにタンクからもガスが噴出、燃焼した。
