原子力発電所二次系配管のギロチン破断

【1986年12月9日、米国 バージニア州】

村上弘良(日本原子力発電(株))

小林英男(東京工業大学大学院 理工学研究科)

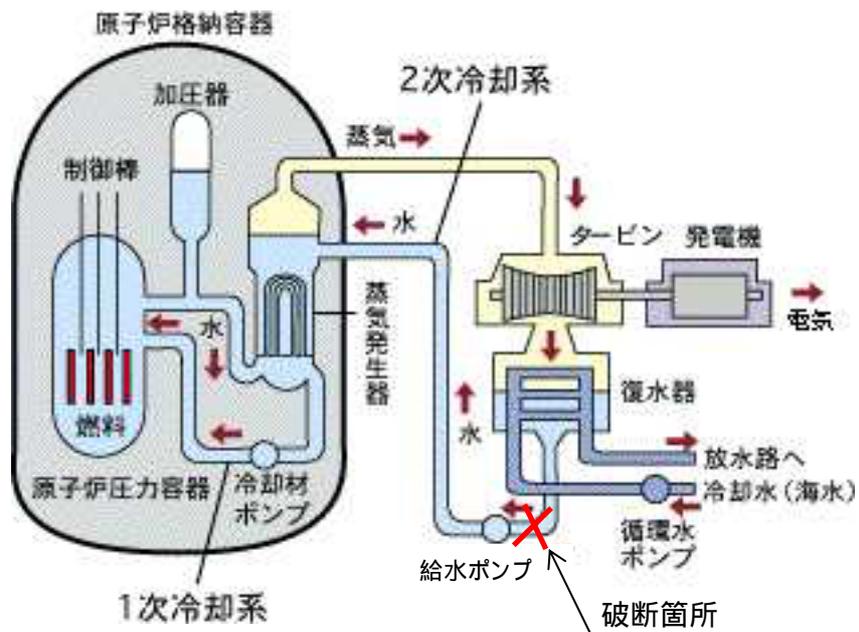
1986年12月9日14時21分57秒、米国バージニア州ニューポートニューズ市郊外のサリー郡でバージニア電力会社が所有しているサリー原子力発電所2号機(加圧水型軽水炉で1973年5月に営業運転開始、事故まで76,600時間運転)の二次冷却系配管でギロチン破断事故が発生した(図1参照)。この破断事故は、給水ポンプ入口側の18インチ(457mm)の90°エルボ部で生じた(図2参照)。破断した配管の材質は、板厚0.5インチ(12.7mm)の炭素鋼(ASTM A234)である。破断の原因は、エロージョン/コロージョンにより配管の肉厚が薄くなる減肉現象が発生していたためである。配管破断事故により破断部近傍で工事を行っていた4名が死亡し、2名が負傷した。

図 1 加圧水型軽水炉 (PWR) の一次および二次系統と破断箇所

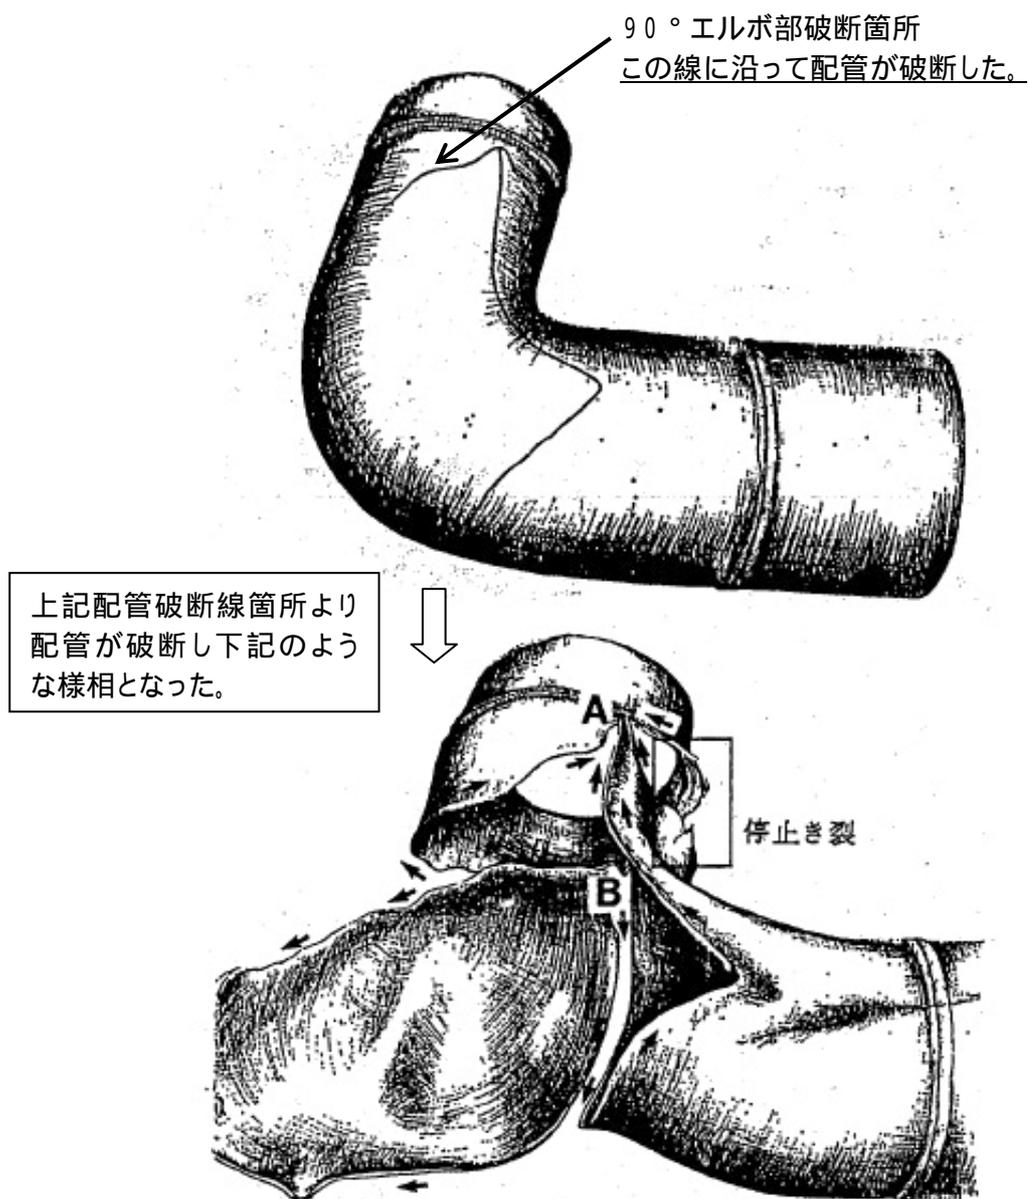
破断が発生した箇所の材質は加圧水型軽水炉で一般的に採用されている炭素鋼であり、二次系の水質は加圧水型軽水炉に標準的な水質で運転されていた。運転されていた二次系水質(pH 8.8～9.2)と炭素鋼の組み合わせでは、必ずしも炭素鋼の防食を維持するための水質ではなかった。これは、系統に銅合金が採用されていたために、pH を上げることができなかったためである。また、当該部は供用期間中検査(運転を開始してから系統毎に非破壊検査を行うこと)を実施しない箇所であったために、検査が一度も実施されたことがなかった。さらに、当該部は不適切な配管の引き回しが行われ、90°エルボが設置されていた。このため、エルボ部で乱流が発生して、著しい減肉(エロージョン/コロージョン)が進行していた。破断は、原子炉の緊急停止後に生じた系の変動により二次系給水ポンプの吸い込み側に圧力上昇が生じて、吸い込み側のヘッドから分岐している配管エルボ部で起きた。

図2 破断箇所詳細

- (1) 事故を起こした2号機については、二次系の配管の減肉検査が行われ、減肉の発生している箇所の取替を実施した。
- (2) 取替は、(a)当該部の水質と流速は炭素鋼にとって耐食性を維持することが難しいために耐エロージョン/コロージョン特性に優れたステンレス鋼を採用すること、(b)エロージョン/コロージョンが発生しないように当該部の流速を低下させるために配管口径の大きな配管を採用するとともに配管の引き回し径路も変更すること、によって行われた。
