重油直接脱硫装置配管の水素侵食による破裂

【1982年3月31日、茨城県 鹿島市】

橋本哲之祐（元千代田化工建設株）

小林英男（東京工業大学大学院 理工学研究科）

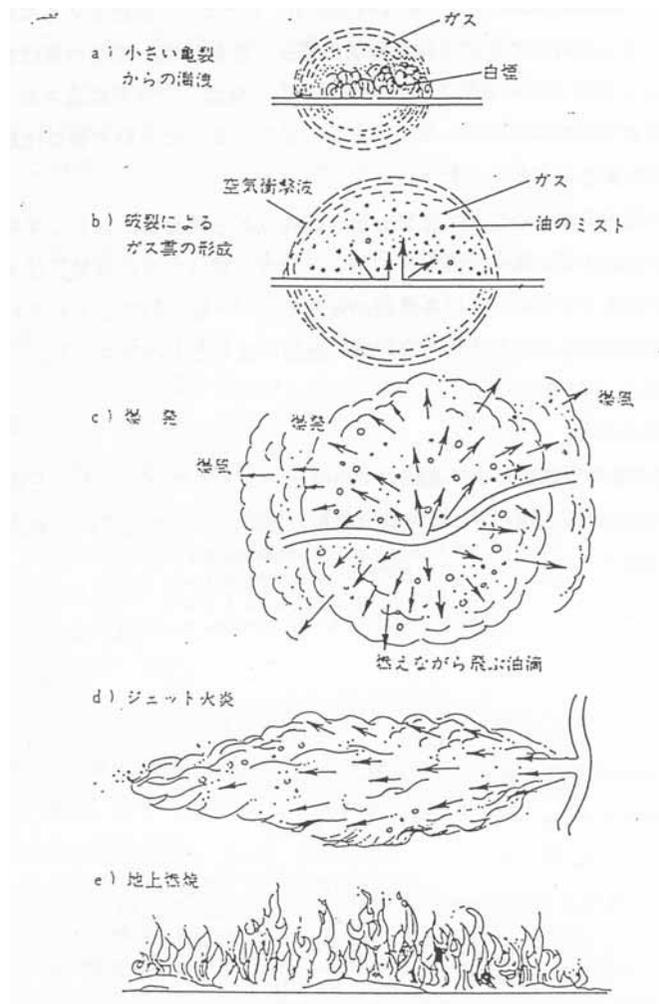
図3 火災・爆発の経過説明図

圧力異常を検知後、運転詰め所より8人が現場確認のため漏出現場に集まった。現場にて漏出発見から4～5分という短い時間で破裂したため、大きな被害となった。

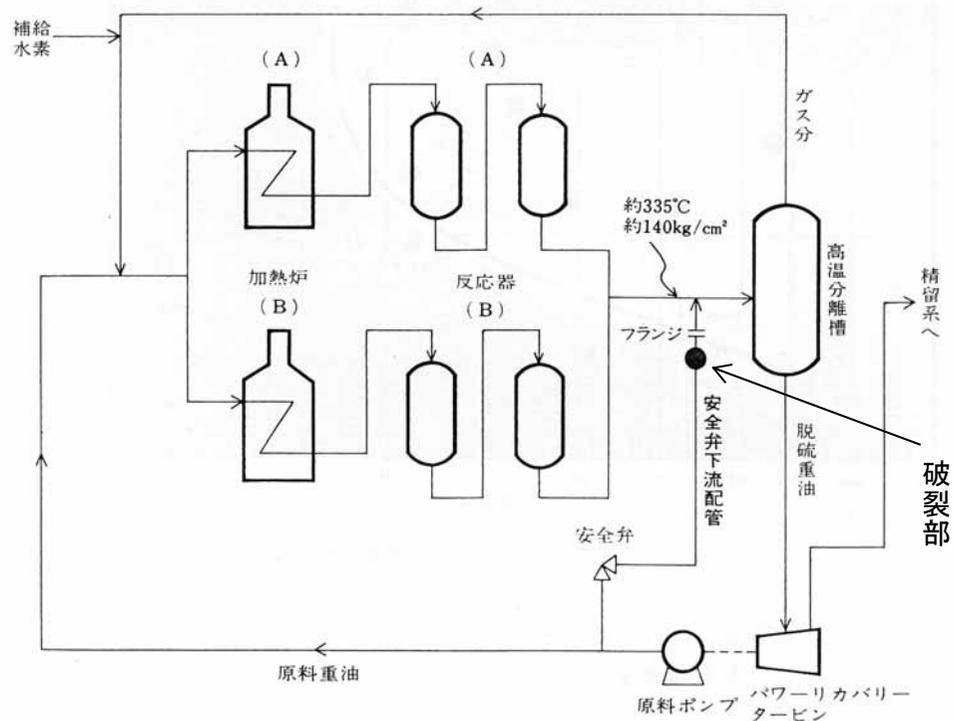
図4 重油直接脱硫装置フローシートと破裂部

破裂した炭素鋼製の安全弁下流側配管(6B、STPT38)は、その温度を下げるために主配管(20B、SUS321)に水平に設けられた長さ1,300mmの分岐管(6B、SUS321)に、フランジ継手で接続されたバイパス配管である(図4参照)。
