## 原子力発電所蒸気発生器伝熱細管破断

[1991年2月9日、福井県 美浜町]

1991年2月9日、福井県の関西電力美浜発電所2号機で、運転中の加圧水型原子炉の蒸気発生器の伝熱細管が破断して一次冷却水約55トンが二次側に漏洩し、非常用炉心冷却装置(ECCS)が作動して原子炉が緊急停止した。事故の直接の原因は、熱交換器の伝熱細管の振動を抑制する振れ止め金具が設計で指示された位置に挿入されておらず、伝熱細管に異常な振動が発生して伝熱細管がフレッキング疲労破壊を起こしたためである。この事故は我が国で初めて ECCS が作動した事故であり、国際原子力事象評価尺度(INES)でレベル3にランクされた。

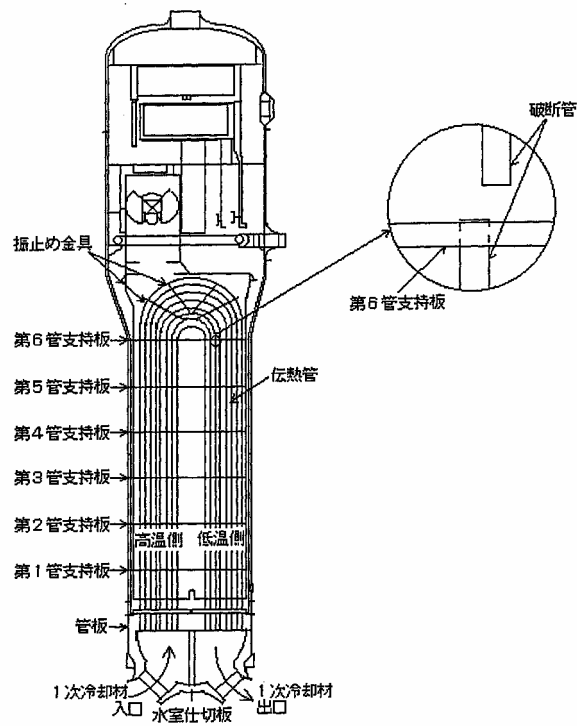
1991年2月9日13時50分頃、福井県美浜町の関西電力美浜発電所の加圧水型軽水炉の2号機において、定格出力の50万kWで運転中、蒸気発生器の伝熱細管が破断して一次冷却水約55トンが細管の外側を流れる二次側に漏洩し、原子炉が緊急停止した。約7秒後に、冷却水を原子炉に注入して燃料を冷却する機能を有する非常用炉心冷却装置(ECCS)が自動的に作動し、注水が開始された。事故後、小型テレビカメラや検査装置を熱交換器内に搬入して調査した結果、伝熱細管の1本が第6支持板付近で破断していることが判明した<sup>1)2)3)</sup>。

図2 熱交換器と伝熱細管破断箇所<sup>2)</sup>

事故を起こした美浜発電所2号機の熱交換器は原因究明のために多数の細管が切り出されたため、新しい蒸気発生器と交換された。また、事故後関西電力ではすべての原子力発電所の蒸気発生器の振れ止め金具の取り付け状態について点検し、一部の熱交換器では設計通りに位置まで振れ止め金具が挿入されていないものが発見された。これらはすべて新品の振れ止め金具と交換され、所定の位置に挿入された。また、異常時の監視強化、各機器の維持・管理の在り方、異常時の通報連絡体制等の見直しが図られた。

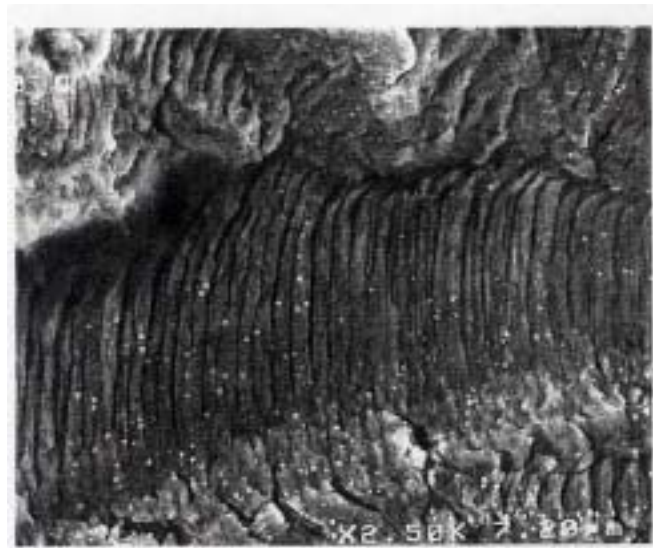
破断した伝熱細管を抜き取り、破面を電子顕微鏡で調べた結果、疲労の特徴であるストライエーション(図3参照)が多くの箇所で見られ、一部は延性破壊の特徴であるディンプルと混在する箇所が存在していた(図4参照)。しかし、応力腐食割れや腐食の痕跡は認められなかった。このため、伝熱細管が繰返し応力を受けて疲労破壊したことが確認されました。また、破断した管の周辺の伝熱細管を調べたところ、第6支持板と擦れあったことにより形成された摩耗痕が認められた。なお、ストライエーション間隔から推定した伝熱細管の応力振幅は $51\text{N/mm}^2 \sim 60\text{N/mm}^2$ であった。

図3 ストライエーション<sup>2)</sup>

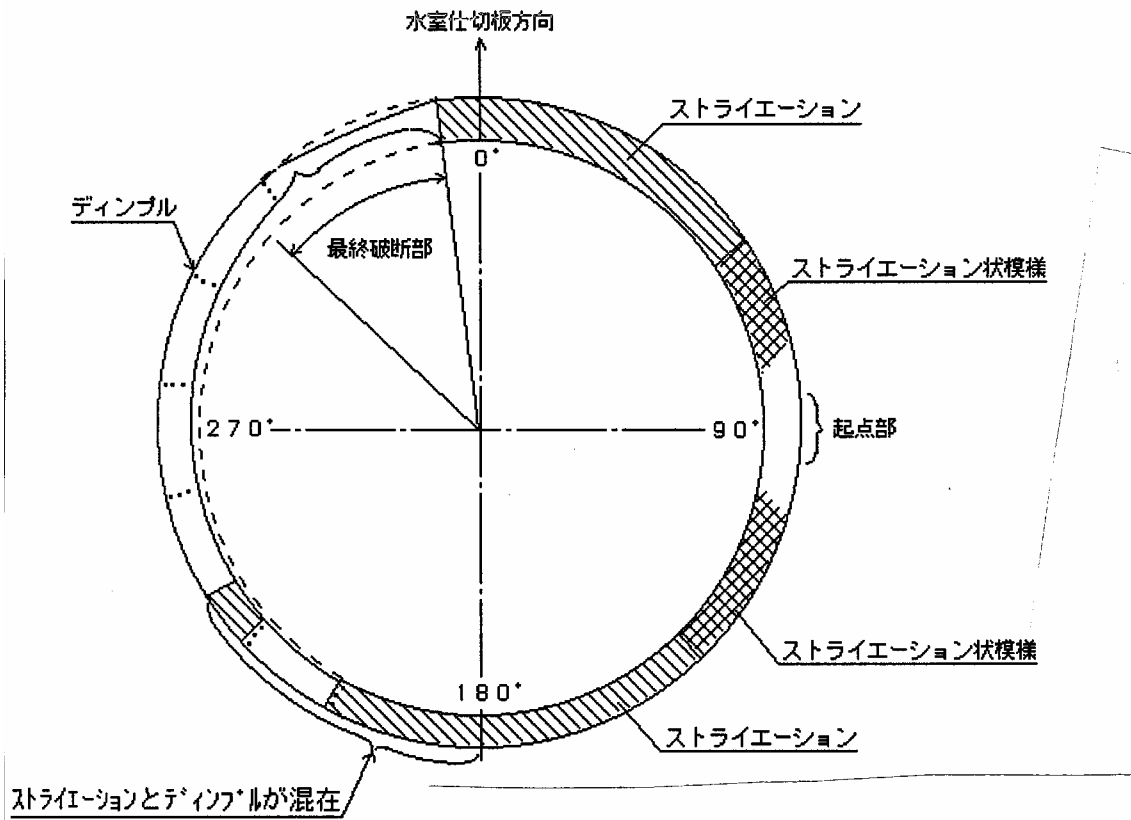
図4 伝熱細管の破断面の状態<sup>1)</sup>

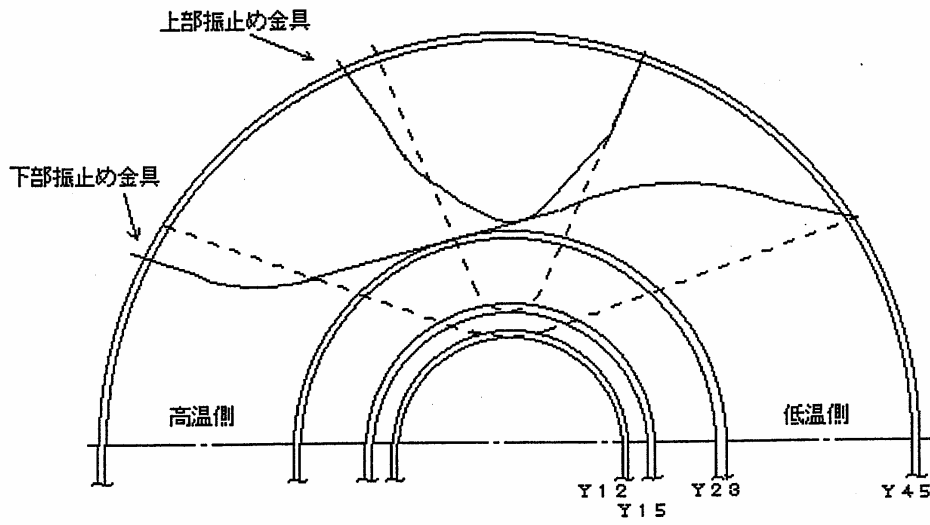
伝熱細管に繰返し応力が作用した要因について検討した結果、細管頂上付近の逆U字状の曲管部の外側を流れる二次冷却水(蒸気と水の混合流)により伝熱細管が振動するのを防止するために必要なV字型をした上部振れ止め金具及び下部振れ止め金具2本が、所定の位置まで挿入されていなかったことが判明した。すなわち、設計では図5の点線で示す位置に挿入するよう支持されていたが、実際には実線で示すような位置までしか入っておらず、伝熱細管が振動を抑制することが出来なかった。そ

以上の結果を要約すると、第6支持板より上部の伝熱細管の U 字部には、流動弾性振動による伝熱細管の振動を防止するための振止め金具が所定の位置に取付けられるように指示されていたが、破断した伝熱細管 U 字部には、振止め金具が設計どおりの深さに挿入されていなかった。このため、伝熱細管の U 字部で流動弾性振動が発生して伝熱細管が繰返し曲げられると同時に、支持板と擦れあって当たり箇所が傷つき、そこからフレッキング疲労き裂が発生・進展し、破断に至った。

図5 振れ止め金具の挿入位置(点線:設計指示位置、実線:事故時推定挿入位置)<sup>1)</sup>

- (1) 振止め金具の取り付け状態の検査及び使用前検査の実施。
- (2) 定期検査時における振れ止め金具の挿入・据え付け状況の確認。
- (3) 伝熱細管の支持板の変形・損傷状態の検査。
- (4) 蒸気発生器の伝熱細管の異常徴候をより正確かつ早期に検知できる検査技術の開発。
- (5) 挿入が容易で確実に機能を発揮することのできる改良型振止め金具の開発と取り付け。

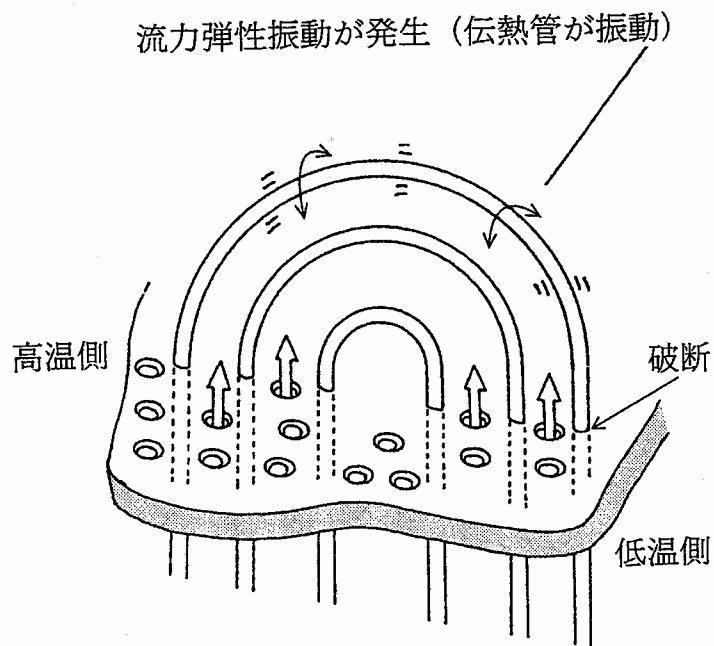
の結果、振れ止め金具で支持されていない細管では流力弾性振動が発生し、細管が振動して細管と第6支持板とが繰返し接触して細管にフレッキング(注 2)疲労き裂が発生・進展し、破断に至った(図6参照)。破断した管の周辺にある振れ止め金具で支持されていない伝熱細管では、外表面に摩耗痕が残されていたが、この痕跡はフレッキングによって作られたことを示している。なお、振れ止め金具が設計通りに挿入されている箇所の伝熱細管には、破断や摩耗は生じていなかった。

図6 流力弾性振動による伝熱細管の破断<sup>2)</sup>  
 (逆U字管の振動時の振幅は片振幅で2mm程度と推定される)
