エチリデンノルボルネン製造中の火災

【1973年10月18日、神奈川県川崎市】

小林光夫（東京大学大学院 新領域創成科学研究科）

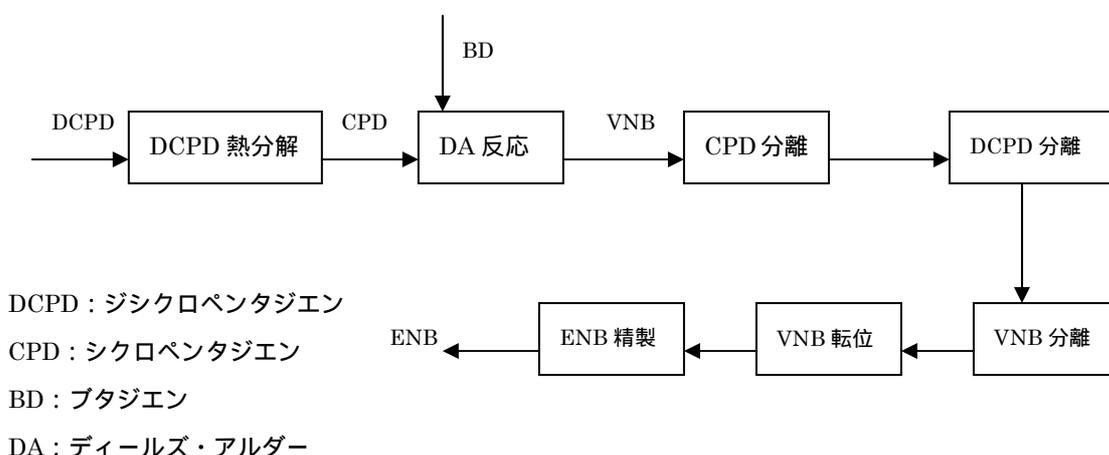
図 2 プロセス概要

事故当日、図 2 に示すプロセス概要の CPD 分離系のトラブルのため、VNB 合成を行う DA 反応槽も停止することになった。原料供給停止後、間もなく攪拌を停止した。反応槽出口の圧力調節弁を手動で閉にした。反応槽圧力は供給停止の影響で一時的に低下したが、圧力の上昇が見られたので、調節弁のバイパス弁を開けて圧を逃がした。同じような操作

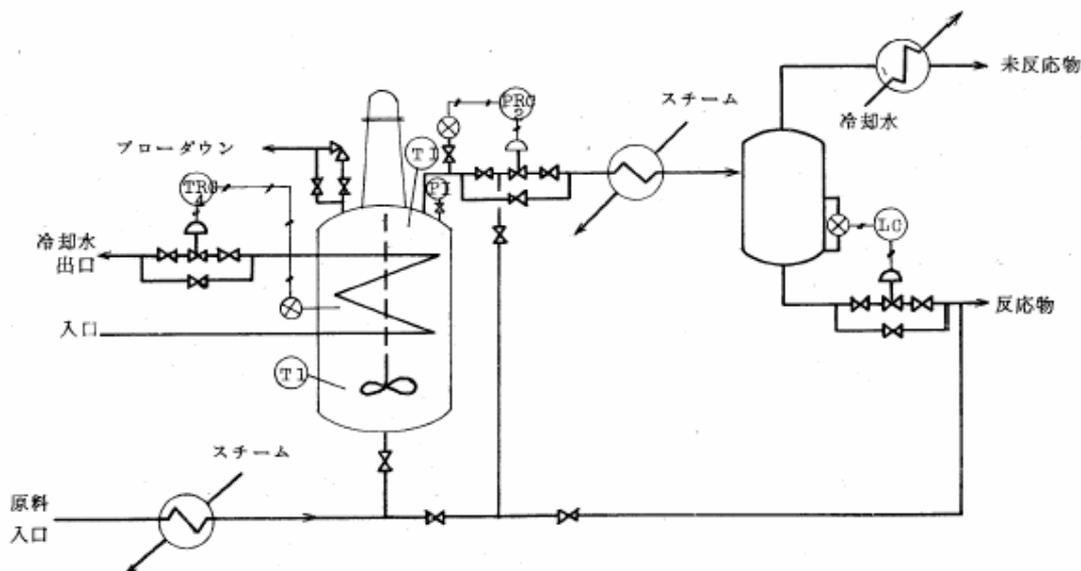
図3 反応槽回りフローシート

をもう一度行った。その後しばらくして圧力が急上昇し、反応槽上部に設けた安全弁が作動した。間もなく反応槽上部で火災が発生した。最初は安全弁入口フランジから突然炎が吹き出し、さらに反応槽上部で軽い音とともに少し大きな炎が上がった。数秒後、いきなり大きな炎が反応槽全体を包んだ。その時ドシーンという少し大きな音がしたが、近くに設けられていた建物のスレート屋根やガラスに損傷は認められなかったので、爆発には該当しない。
