## イタリア・セベソの化学工場での爆発 【1976年7月10日、イタリア・セベソ】

小林光夫（東京大学大学院 新領域創成科学研究科）  
田村昌三（東京大学大学院 新領域創成科学研究科）

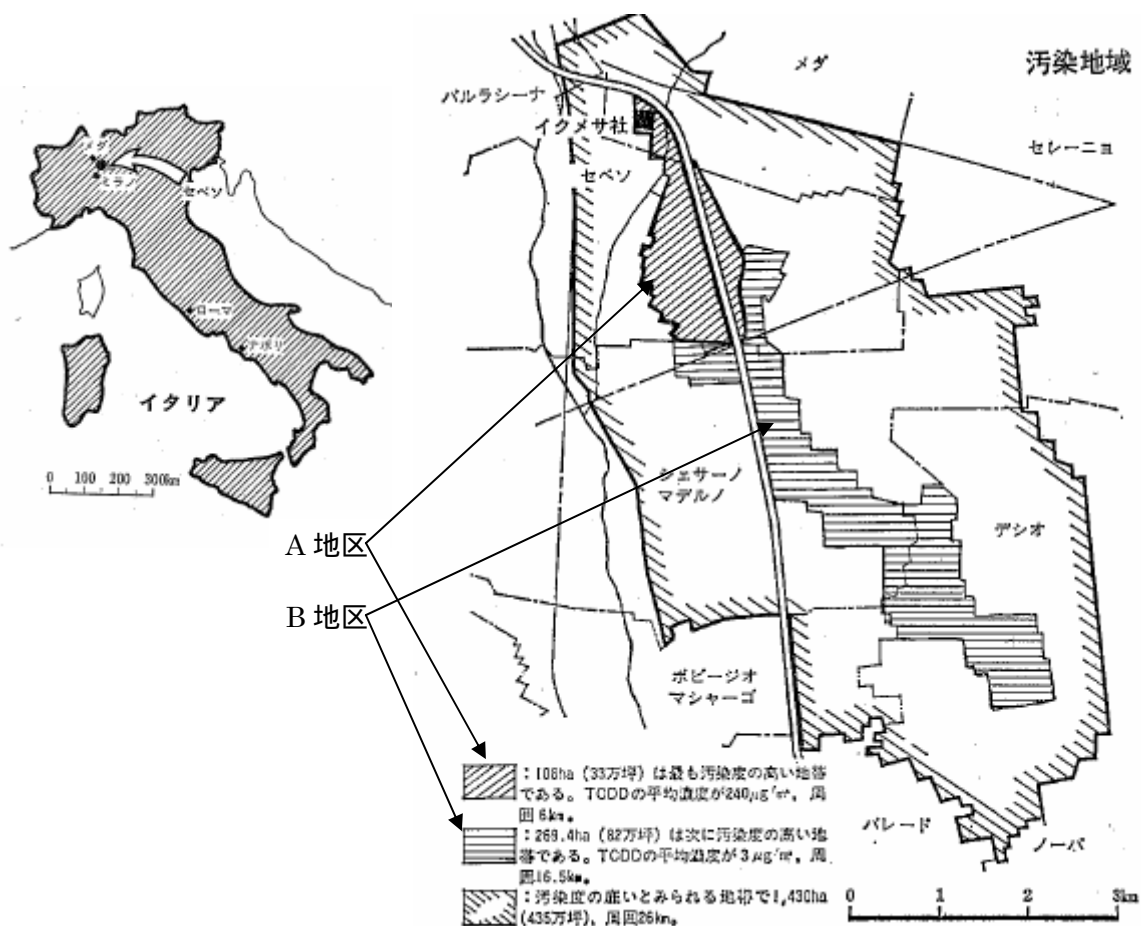
図1 汚染範囲

12 時 37 分に反応器の破裂板は破壊し、内容物は霧状のきのこ雲となって飛散し、風に乗って南へと広がり約 1800 ヘクタールの区域を汚染した。

24 日(土)になって行政当局は汚染の激しい A 地域に強制退去の指示を発令した。(図 1) さらに 29 日(木)に行政当局は A 地域の指定を拡大した。

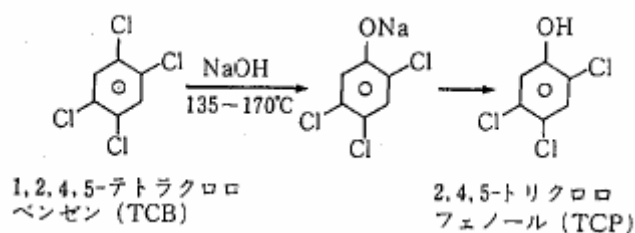
図2 TCP 製造の反応式

イクメサの工場では 2,4,5-トリクロロフェノール (TCP) を生産しており、これはさらに加工されて、薬用石鹼、化粧品、シャンプーなどに使われる。製造方法はジボーダン社が開発したプロセスで主な反応式は図 2 に示した。当時この反応は 200 以下なら問題を生じ

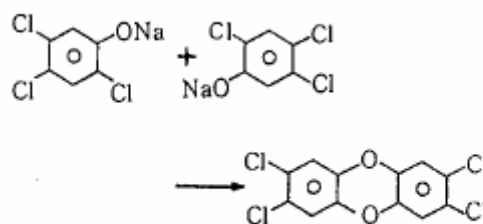
図3 TCDD 生成の反応式

ないが、230 以上になると図3で記した反応により猛毒のダイオキシン TCDD が発生するとされていた。実際は反応工程中で最大 10ppm 程度生じるが、工場関係者が意識していたかは分からない。

230 以上になると発熱反応を起こすこと、また、200 を超えると TCP ナトリウム塩 2 分子から塩化ナトリウム 2 分子がとれて、TCDD を生成することは分かっていた。TCP ナトリウム塩は TCP 製造中の中間体で蒸留停止時の液中にあることも分かっていた。したがって何故 230 以上に温度上昇したかが原因解明の鍵であった。

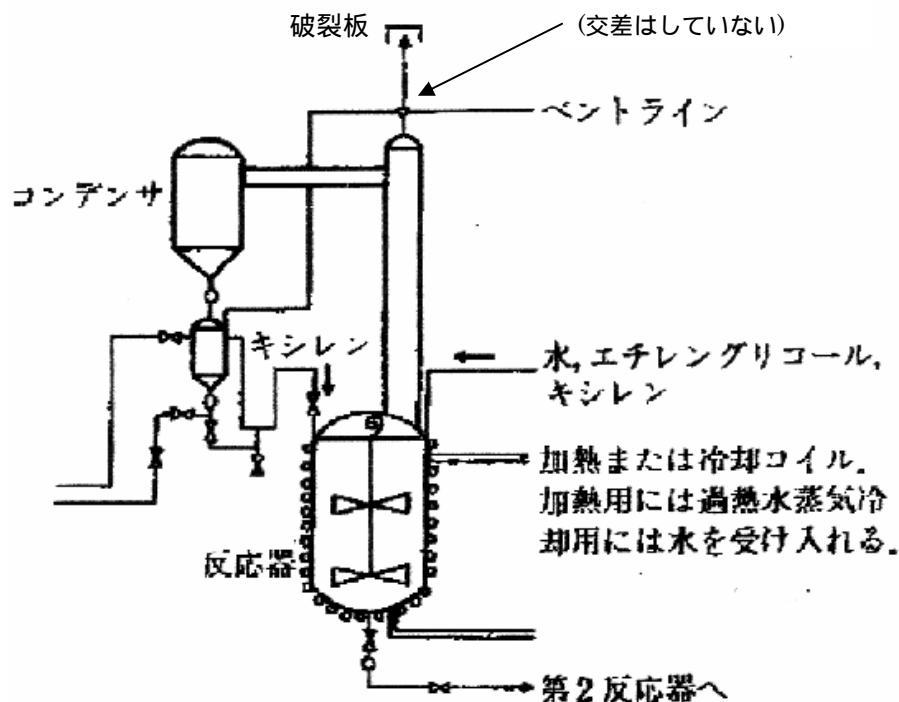
図 4 反応器まわり概略

a) トリガーは暴走反応が起こったことである。当初 230 以下なら暴走反応は起こらず安全だと思われており、作業は 158 で停止している。ところが、180 を超えると発熱反応を起こすことが、後日の研究で分かった。180 までどうして上昇したかが疑問に残る。これは次のように考えられる。158 で停止させたとき、攪拌を停止した。反応器加熱コイルでは 12 気圧、190 の過熱蒸気を用いて加熱しており、停止時に過熱蒸気の供給バルブも閉められた。このコイル内に残った過熱スチームにより表面近くが部分的に温度上昇を起こし、180 以上にまで加熱された。攪拌が止まっていたのも部分的な温度上昇には寄与している。180 以上に加熱された部分から反応が始まり、拡大していった。ただし、コイルの容積は非常に小さいので、180 まで加熱するだけのスチームが残存していたか、はなはだ疑問である。多分、バルブが完全閉止にならず過熱蒸気が漏れていたのではないかと筆者は考える。攪拌が停止していたことで、壁面近くが早く加熱されるし、通常の 50~60 より遙かに早く 180 以上に到達しただろうし、温度計が切られていたのでは誰も加熱に気が付かなかったであろう。一寸した運転指示からの逸脱を軽い気持ちでやったのであろうが、それとスチームのバルブが完全閉止できなかったのが大惨事のきっかけと推定する。

b) 安全装置に不適切があった。反応器回りの圧力上昇対策として破裂板が設けられた。その破裂板の設定圧力も他の作業環境上の要素だけで設定されており、その設定圧もこの事故に至った暴走反応に対しては高すぎる。そのためプロセス温度が高くなり、ダイオキシンの生成量が増えた。また、その破裂板からの放出先が大気であったことが問題である。通常、破裂板や安全弁などの圧力放出口は安全な場所に導くことが原則である。望ましくは燃焼処理を行うか、無害化処理をして放出すべきである。

- a) プロセスの理解を深める。特に反応に関し調査・研究を充実させ、異常反応についての知見を充実させること。このため、自社 ( グループ ) の情報だけではなく、同業あるいは同種の反応を行っている各社の事故情報を参考にすることや外部の専門家の力を借りることも考える。
- b) 取り扱っている主たる物質が毒性でないとしても、窒素、硫黄、リンなどの元素を含む化合物は副産物あるいは異常反応時に生成する物質が強力な毒物である可能性がある。a) の繰り返しになるが、異常反応を含めて生成可能物質全体に注意を払う必要がある。
- c) 安全弁など圧力開放設備の放出ガスの行き先と処理装置の性能を十分に考える必要がある。安全弁、破裂板等の安全設備は装置内の容器・配管の圧力が設計値以上に上昇

した時に容器・配管が破壊されないように内容物を放出する設備である。しかし、その放出したガスが周辺の間人や環境に悪影響を与えては意味がない。放出した後に周辺環境や人間への悪影響を与えない処理方法と処理能力が必要である。可燃性物質の放出なら燃焼筒（フレアスタック）に導くとか、有害性物質の放出であるならば、その有害性を取り除く除害装置が必ず必要で、処理速度は放出速度の最大に合わせ、処理能力は放出量の最大値を考慮して決定する。
