だいしみず
大清水トンネル火災

【1979年3月20日、群馬県利根郡水上町】

北嶋正義（前田建設工業 安全環境本部 安全環境部 安全労務グループ 専任部長）

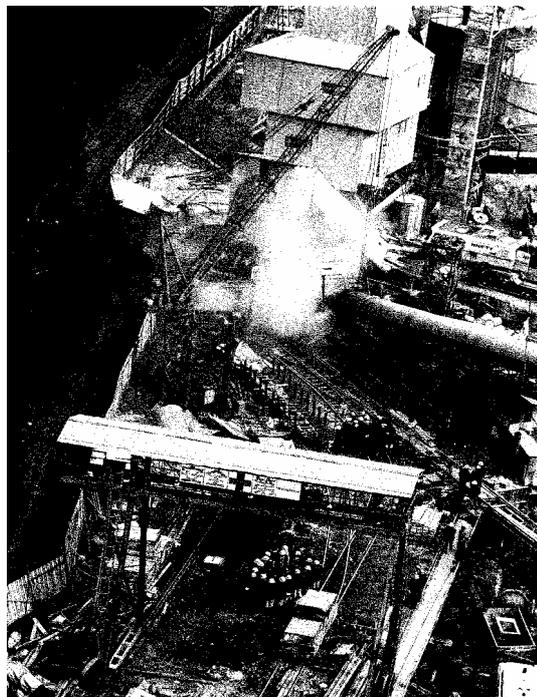
煙が吹き出る保登野沢斜坑口（写真：共同通信社）

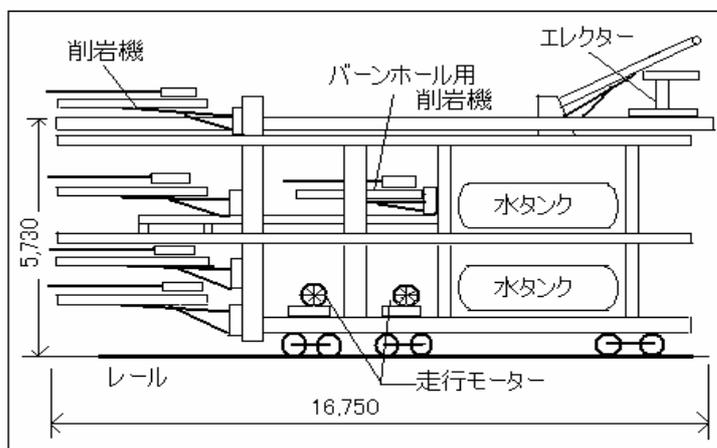
21 ブーム - ジャンボドリル台

火災当日はジャンボドリル台(デッキは上段と中段の2段)の解体作業を職員1名と作業員10名の計11名が担当し、20時頃より作業を開始した。21時30分頃、ジャンボドリル台上段デッキのブーム取付台のボルトを酸素アセチレンガス溶断機で溶断中、溶断の火花等が中段デッキに落下し、デッキ上に堆積付着していた油圧オイル等がしみ込んだオガ屑等に着火して燃え上がった。炎を発見後、ジャンボドリル台に備え付けてあった3台の消火器で消火を試みたが3台とも消火器の薬剤の放出がうまく行われず、また貫通に伴い新潟方から吹いていた風に煽られて大きく燃え広がったため、消火を断念し、退避及び他作業場所への通報を指示した。

ジャンボドリル台のデッキ上には、トンネル掘削時にトンネル支保工用木材を切断したときのオガ屑等が堆積付着しており、かつ解体に伴い取り外した油圧ホース等から漏れ出た油圧オイル等がしみ込んでおり、燃えやすい状態になっていた。

ジャンボドリル台には 3 台の加圧式粉末消火器が配備されていたが、使用に際して全ての消火器で消火剤が噴射されなかったと報告されている。消火剤が噴射されなかった原因としては、当時の消火器は噴射を途中で止めることができ、そのため、消火剤が残っているのでもまだ使用できると思ってそのまま置いていたため圧力が抜けていたということと、トンネル内の湿気により消火剤が固化していたということなどが考えられる。現在の消火器は、一度噴射を始めたならレバーを放しても噴射が止まらないようになっている。

(1) 火気作業を行うときは周辺の可燃物を撤去する。撤去できない場合は不燃材で覆い隔離する。

(2) 火気作業を行うときは監視人を配置する。

(3) 火気作業を行うときは予想される火災に有効な消火設備を準備する。

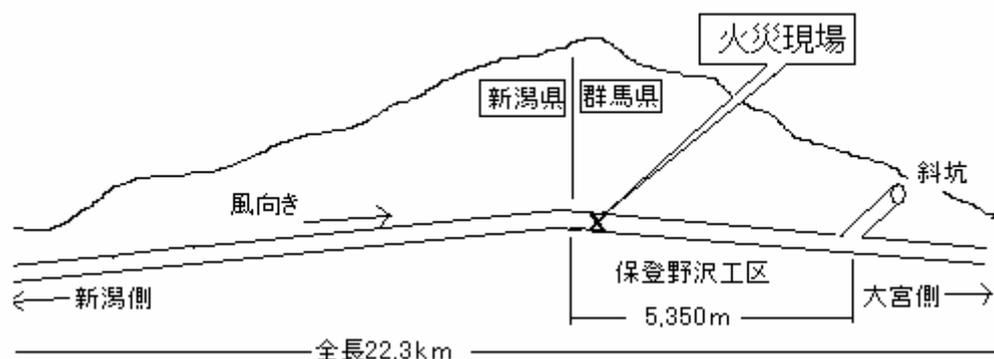
大清水トンネル断面図

ジャンボドリル台解体作業班11名の内8名は風上の新潟方に避難し脱出に成功したが、残りの3名は風下の大宮方に避難したため煙に巻かれて死亡した。また火災現場から254m風下で覆工コンクリート打設作業(トンネルとして必要な形状に型枠を組み立て、そこにコンクリートを流し込む作業)をしていた14名の内3名はなんとか大宮方への脱出に成功したが、11名は逃げ遅れ煙に巻かれて死亡した。そのほかの途中で作業していた作業員は全員脱出に成功した。

火災当日の3月20日の夜勤作業は、職員2名と作業員52名の計54名により行われていた。その中、火災発生現場となったジャンボドリル台の解体作業は、新潟方隣接工区境から70mほど大宮寄りの場所で、職員1名、作業員10名の計11名で行われており、被害の多かった覆工コンクリート打設作業は、ジャンボドリル台解体作業場所から大宮寄り約254mの場所で、職員1名、作業員13名の計14名で行われていた。その他、トンネル内では、二次巻覆工コンクリート打設作業(16名)、中央下水の型枠組立(6名)、りょう盤コンクリート打設の準備作業(4名)、排水処理作業等(3名)も行われていた。
