JR 西日本新幹線トンネルにおけるコンクリート剥落 [1999 年 6 月 27 日・同年 10 月 9 日、福岡県]

國島正彦・石原行博（注 1）

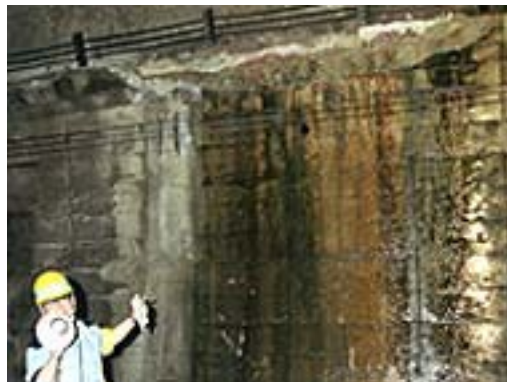
図 1 . 北九州トンネル剥落現場
（出典；中国新聞）

同年 10 月 9 日午前 4 時 10 分頃、同区間の北九州トンネルで、コンクリート塊（横 334cm、縦 40cm、厚さ 15cm、総重量約 226kg）が 5 つに割れて下り線の線路脇に落下しているの

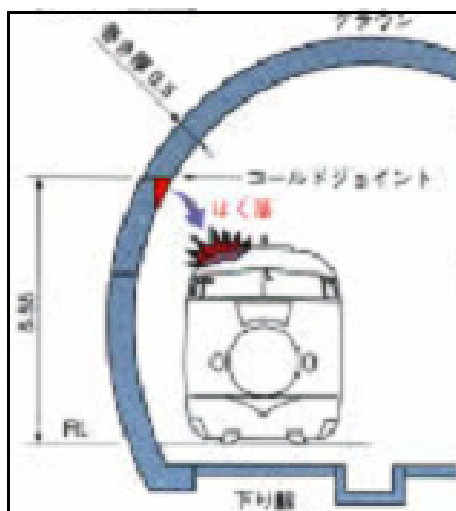
福岡トンネルの事故の原因は、コールドジョイント (CJ) と呼ばれるコンクリートの不連続面にある (事故の概要を示す図を図 2 に示す)。コンクリートは、型枠の側圧・鉄筋の組み立て・マスコンクリートの温度上昇・技術的制約・1 日に打ち込むことが可能なコンクリート量などによる制限により、ある区画に分けて打ち込む必要がある。この場合、先に打ち込まれたコンクリートの凝結が進み、新たに打ち込まれたコンクリートとの間に不連続面が生じる。これをコールドジョイント (CJ) と呼ぶ。施工・養生・供用期間を通して、CJ 内部にひび割れが発生・進展し、剥落につながったと見られている。

図 2 . 福岡トンネル事故の概要
(出典 ; 日経コンストラクション)

が原因であった。JR 西日本は山陽新幹線の全 142 トンネル（総延長約 280 キロ）の CJ について打音検査による総点検を実施した。93 トンネルに計 2,049 カ所もの CJ が見つかった。不良部分の叩き落としなどの応急処置を行い、点検後の 8 月に安全宣言を出した。

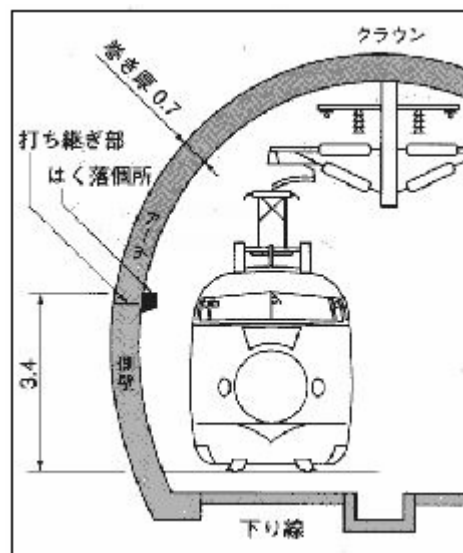
北九州トンネルは、図 3 に示すようにまずアーチコンクリートを施工し、側壁の型枠とアーチコンクリートとの間に突起状の打ち込み口を設けて側壁コンクリートを後から打ち込むという「逆打ち」という工法が用いられた。完成後、この突起は除去されずに残された。側壁部分が沈下するなど何らかの理由で、突起部と側壁本体との間にひび割れが発生し、長期間に渡る漏水・温度変化・列車振動などによりひび割れが進展し、突起部は最終的には自重で落下したと見られる。

図 3 . 北九州トンネル事故の概要
(出典 ; 日経コンストラクション)

CJ のみに関する点検をあざ笑うかのように、約 3 ヶ月後の 10 月 9 日、打ち込み口と呼ばれるトンネル側壁にある突起部が崩落。これら 2 件を受け、事態を重く見た JR 西日本は、再発防止のため「あらゆる事態を想定」し、10 月 25 日、全 142 トンネルを対象に、12 月 15 日という期限を設けて過去に例のない大点検を実施した。11 月 8 日からは、広島―博多間で上下計九本を部分運休や運休させて終列車を繰り上げ、同区間の作業時間を約一時間延長した。全線開業（1975 年 3 月）以来初めての、運休を伴う徹底点検となった。図 4 の写真は、北九州トンネルの事故を受けて総点検を実施した JR 西日本が 11 月 13 日に公開した打音検査の様子を示したものである。

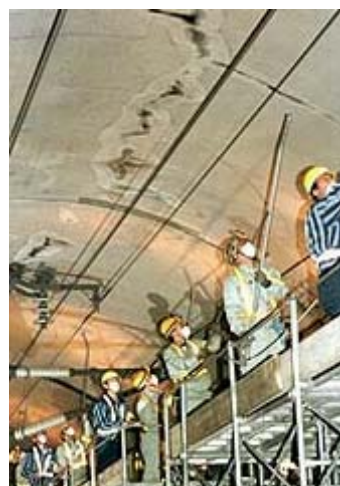
図 4 . 打音検査
（出典；中国新聞）

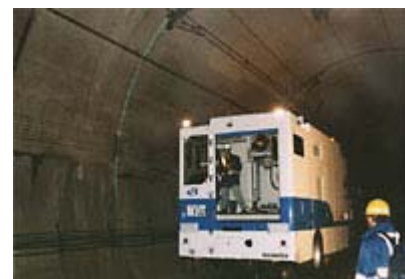
履工表面にレーザーを照射しその反射光の濃淡を検出することにより、ひび割れの測定を行うものである。

図 5 . SATUZO による検査
（出典；JR 西日本 HP）

従来のものよりも測定速度や測定制度の大幅な改良が行われているほか、将来的な検査自動化を目指し、ひび割れの自動判別機能などを具備したシステムとなっている。(図5.)
