体育館建設工事におけるコンクリート型枠支保工崩壊事故
 【1992年2月14日(金)神奈川県綾瀬市】

國島正彦、佐藤岳文^(注1)

体育館の2階床の大梁とスラブのコンクリート打設作業中、打設済みコンクリート及びスラブ鉄筋等が落下し、7名が死亡し、14名が負傷した。

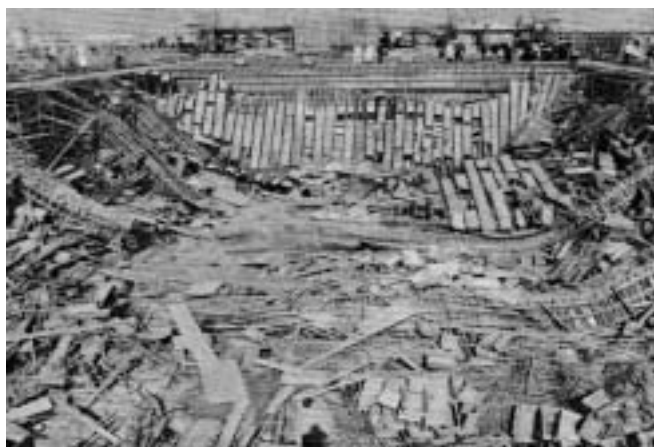
図1 現場全体の崩壊状況(出典;労働省調査結果報告書)

2階床のコンクリート打設中、スラブ用の型枠を支えていたビルトトラス等が落下した。約25分後、この落下点を中心に型枠及び型枠支保工の倒壊が連鎖的に拡大し、2階の3分の2ほどの支保工とコンクリートが落下し(図1参照)、2階及び1階で点検作業等をしていた作業員は落下したこれらの資材の下敷きになり、7名が死亡し14名が負傷した。

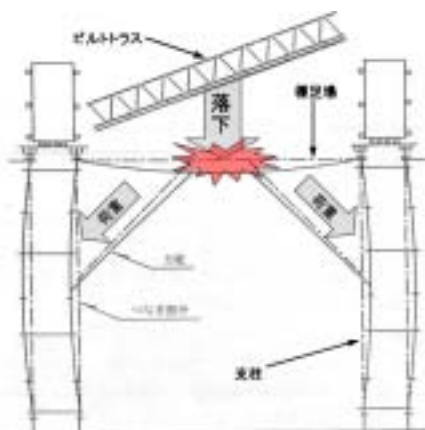
図2 ビルトトラス落下による支柱の湾曲
 (出典;労働省調査結果報告書)

事故前日までに1階柱や外壁等のコンクリートを大梁型枠下まで打設し、当日、スラブのコンクリート打設を行っていたところ、ビルトトラスという梁状の部材が1本、両側の型枠板及び打設したコンクリートとともに、直下の棚足場の上に落下した(図2参照)。直ちに作業が中断され、状況把握などのために数名が1階に下りた。この後、2階の別の仕切りではコンクリートの流入が再開されたという証言もある。

その後の全体の倒壊に至るメカニズムは以下のとおりである。作業員の足場(棚足場)は、支柱に方杖を取り付け、その上に足場板を水平に設置していた。ビルトトラスやコンクリートが棚足場に落下した際、その衝撃が方杖を伝わって支柱に斜め方向の荷重が作用し、支柱は限界耐力に達し図2のように湾曲した。型枠支保工と足場は、それぞれの強度を確保する観点から独立した構造にする必要があるが、現場では方杖を介して支柱に取り付けられており、しかも、それが支柱の構造的弱点であるジョイント(つなぎ部分)近くであったため、支柱の強度を著しく低下させた。そのため、最終的に支柱は保持能力を失い倒壊し、これが連鎖的に発展し、型枠支保工の全体的崩壊に至った。

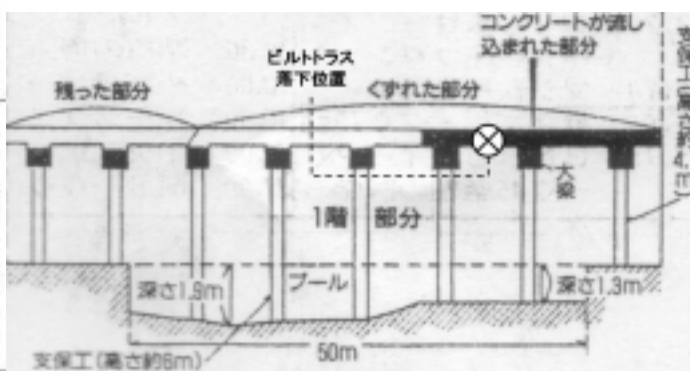
図3 支保工倒壊の概略図
 (出典;朝日新聞)

約25分後、このビルトトラスがあった部分を中心として型枠支保工の倒壊が始まり、これが順次拡大し、全体の崩壊に至った(図3参照)。

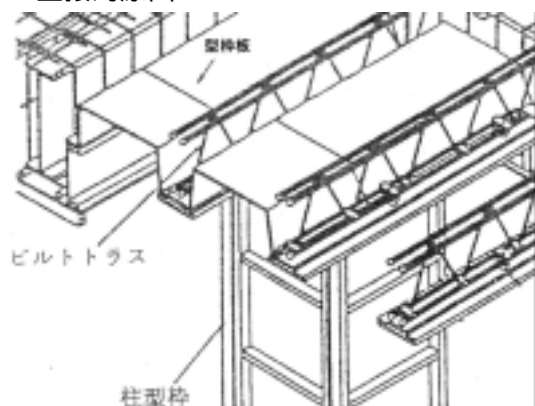
図4 ビルトスラブ工法
(出典；労働省調査結果報告書)

この工事ではビルトスラブ工法という工法が用いられた。この工法の特徴は、型枠をプレハブ化することで作業工程が省略できることである。その型枠に使われている部材がビルトトラスである。このビルトトラスは長さ約6mのトラス構造の鉄筋であり、最終的には床の一部となるが、コンクリート施工時には型枠板を内側から支える役割を果たす。よって、従来の

ような、外側から型枠を支える支保工が不要となる。

未倒壊部分の調査では、ビルトトラスを支える栈木がその荷重点の直下に設けられていないものや、ビルトトラスの中心と栈木にずれがあるものが見つかり、このような場合栈木が折れたり座屈したりする可能性がある。事故現場においても同様の組立が行われていたと思われる。その結果、事故の発端となったビルトトラスの落下が起きた。

労働省による事故調査において、型枠支保工の施工における注意点や、新工法導入の際の情報収集等による安全確保の必要性が述べられている。
