各号機の判断の変更

2011-4-20 記

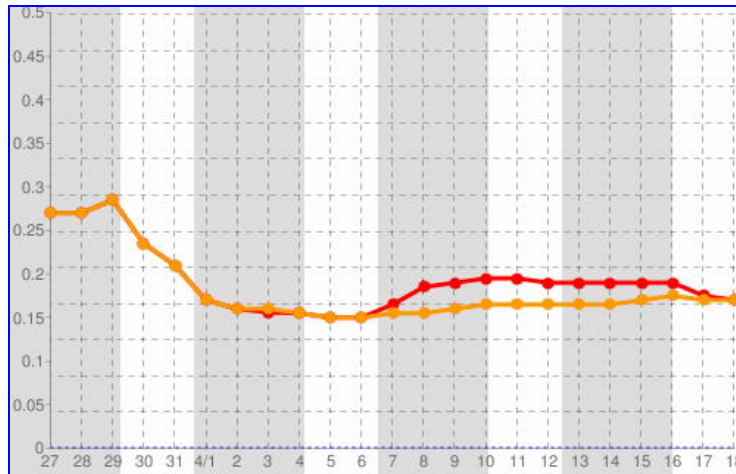
① 1号機の窒素注入は、4/18までに7100m³を終えた。格納容器内の圧力がやや下がる傾向にあり、容器の一部に漏れがあることが分かった。(毎日新聞4月18日)

1号機格納容器の体積は約4000m³で、半分以上は浸水しているはずですが、格納容器上部のドライウェル部分の内圧(図の赤線)は、注入当初は、4/11の吉岡メモNo.22での予想通りに上昇しているため、測定器は正常と思われます。

所が、大量の窒素を注入しても、圧力が全く上がっていません。このことから、格納容器が満水になり、圧力が掛かって、配管の継ぎ目などから高濃度放射能を含んだ水が原子炉建屋に漏洩しているか、あるいは、窒素封入で更に圧力が掛かったか、元々、海水注入で、腐食が進行したか、地震で格納容器が弱っていたのかも知れません。また、これらの複合要因かも知れず、窒素封入が失敗、と結論するのは早すぎるようです。

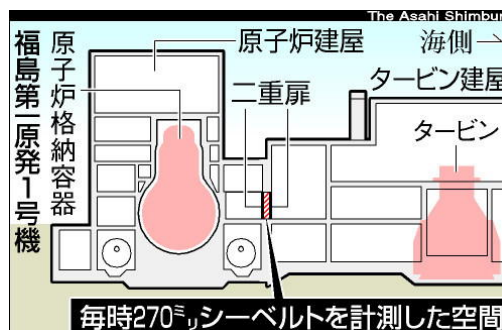
② 作業員が3/16、タービン建屋から原子炉建屋に入るための二重扉付近に立ち入り、じかに放射線量を測った。1号機で最大で毎時270ミリシーベルト、(2号機は12mSV/hr、3号機は10mSV/hr)。原子炉建屋に入るには、更に厚さ約20cmの鋼鉄製の扉がもう一つあり、原子炉建屋内の放射線量は、今回の計測値よりも高いと見られている。(朝日新聞4/18夕刊)

1号機は非常に高い値なので、1号機格納容器の閉じ込め機能が喪失して、高濃度放射能を含んだ水が原子炉建屋に漏洩していると思われます。

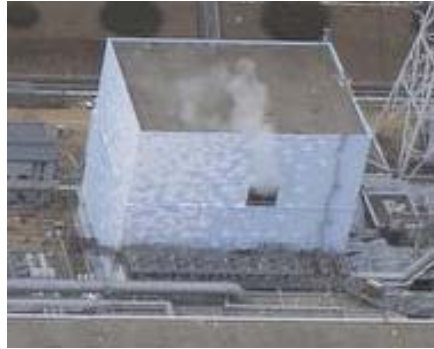
(3/20 撮影写真)

東電は、4/18、2号機の燃料プールにある使用済み燃料が破損している恐れがあるという見方を示した。プールの水の分析から1cc当りセシウム134は16万ベクレル、セシウム137は15万ベクレル、沃素素131は4100ベクレル検出した。(朝日新聞4月18日20時48分配信)

上の測定値では沃素131が非常に少ないことから、この放射能は、2号炉の炉心(格納容器)から漏れたものが主体ではないことが明らかです。つまり、2号機燃料プールにあった燃料が破損したことを示しています。

2号機は5Fでの水素爆発もなく、屋根やクレーンなどの落下による機械的な燃料破損ではなさそうです。上の数値は、2号炉のタービン建屋地下水の放射能と比べると1桁小さいものの、かなり大きい値であり、現在は冷却系が作動しているものの、以前、一時的に高温になって燃料被覆管が破損した、ということかも知れません。
