福島原発事故の発端

4号機燃料プール内部の写真 (No. 33 メモへの追記)

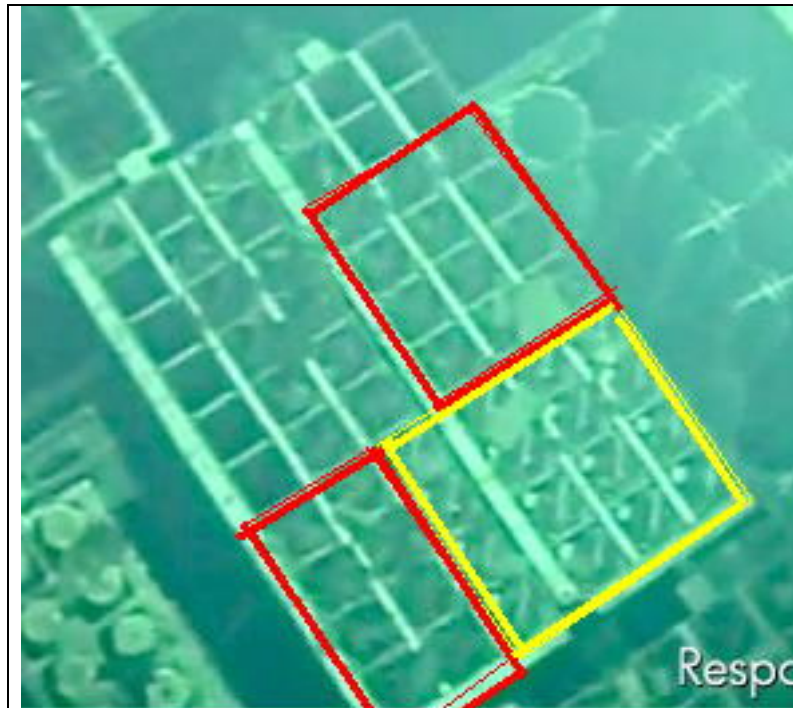
使用済み燃料の位置が分かりました。写真の赤枠部分が使用済み燃料だそうです。

写真右下の新燃料は、燃料集合体を持ち上げる SUS 製の上部タイプレートの「逆U字型の取っ手」がはっきりと見えますが、赤枠部分の使用済み燃料ははっきりしません。燃料の上部が下方へ陥没したようにも見えます。ただ、何かが残っているの、燃料の損傷は、大きいものではないかも知れません。

赤枠部分が使用済み燃料。

右下の黄色枠部分は新燃料。
