首里城火災の原因

—それは不適切なタップハブの使用から—

今津芳計 技術士（電気・電子部門）

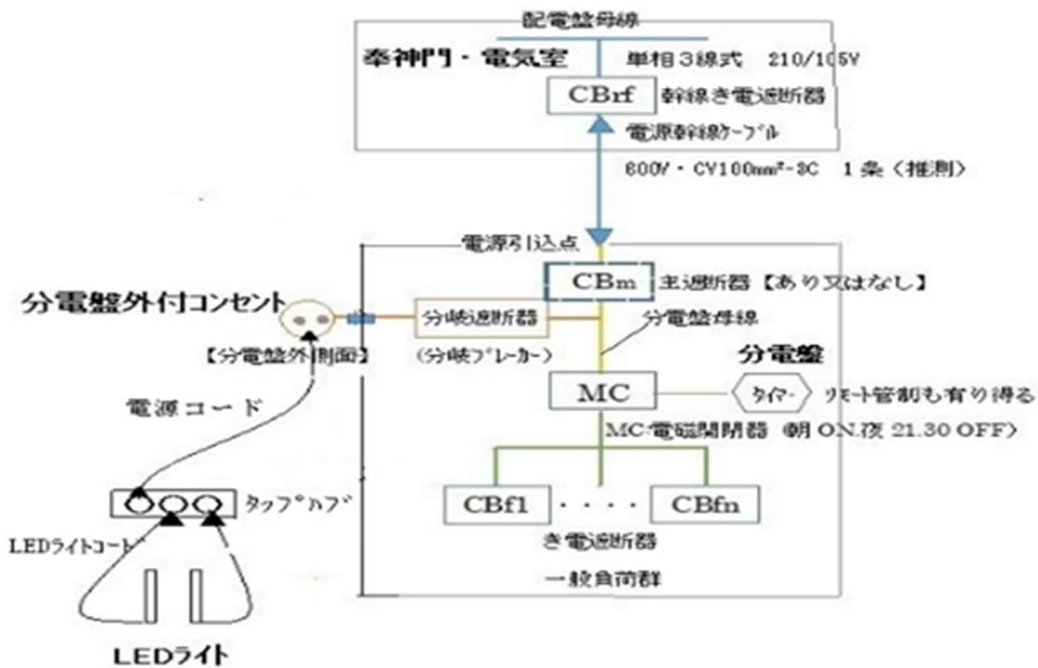
【図1】 首里城正殿分電盤関係単線接続図, 本図中の分岐遮断器=[3]の予備ブレーカー

【図1】において、分電盤の囲み左側“分電盤外付コンセントに差し込まれた電源コードの電源プラグ▲”以降、電源コードを含むタップハブ及び接続中のプラグ付LEDライトが、いわゆる**簡易な配線方法**にあたる。

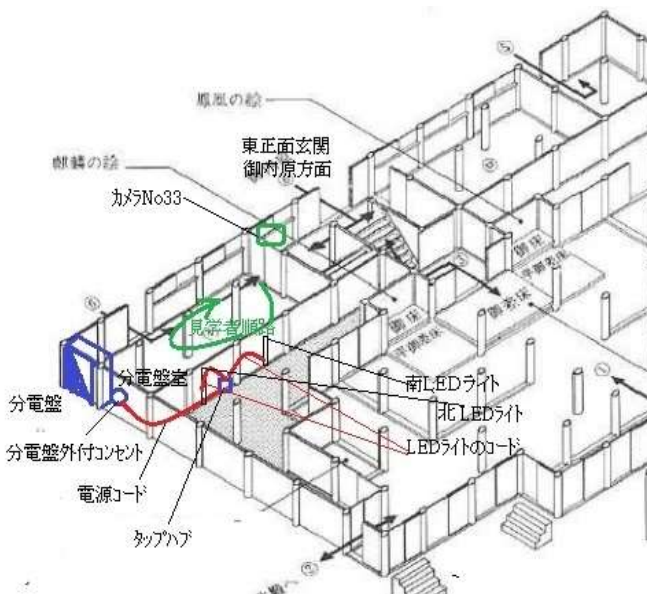
【図2】 分電盤室内の機材・配線配置[1]

【図2】の正殿1階・東北隅に正殿の照明関係分電盤が設置されていた。以降、ここを分電盤室と呼ぶ。同室の出入口は分電盤と相対する位置にあり、ここから緑線の見学者順路に従って室内を進むと、タップハブを

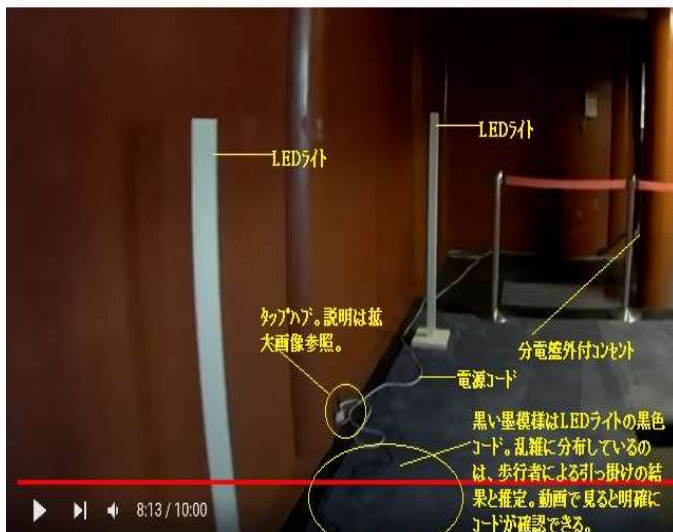
【図3】分電盤室内の機器・配線の状況・南側から北側壁面に向かって見た画像[2]

【図1】～【図3】により、タップハブと分電盤外付コンセント相互間の配線状況が理解されるほか、【図4】からタップハブが上向き（コンセントのプラグ差込面が天井を向いている雨受構造）になっていることがわかる。雨受構造はコンセントとプラグ間に塵埃がたまり易い欠点がある。

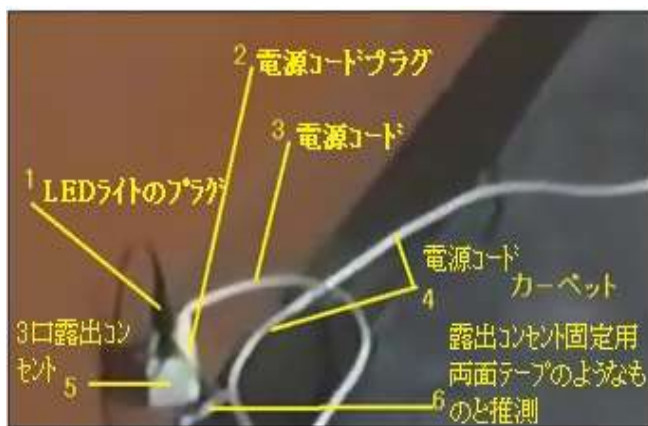
【図4】タップハブの部分拡大[11]

タップハブには、延長コードセット（電気用品安全法適合品）ではなく、3口露出コンセント様の物を使用している。【図4】。この為、延長コードセット付属の電源差し込みプラグ付・直結コードが無く、両端プラグ付電源コードで代替していた。【図4】参照。

【図5】は壁面にコンセントを垂直に取り付けた場合のプラグとコンセントを示す。しかしながら、今回の取り付け事例では【図4】に示す雨受構造のコンセント設置であり埃が堆積し易かった。

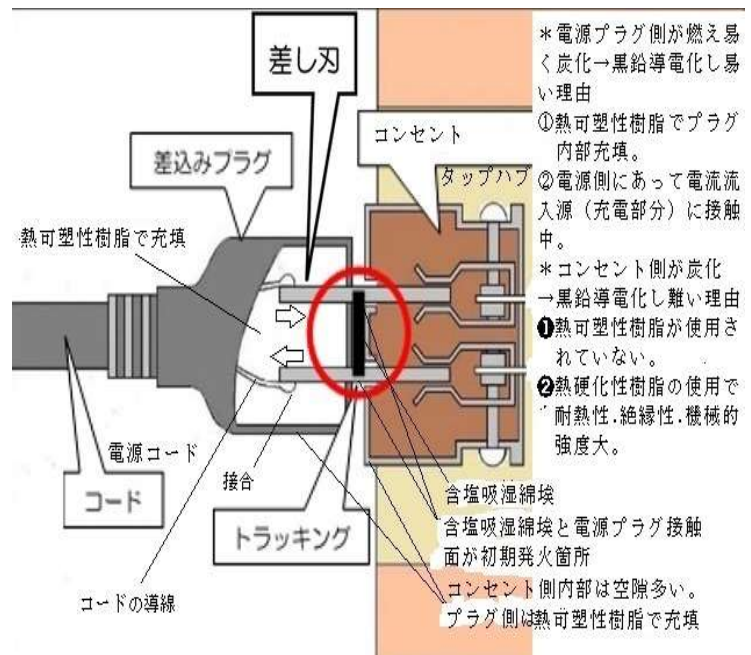
【図5】電源プラグとコンセントの接合状態[6]

【図5】赤丸内の黒い太線物体と、差し刃・コンセント面、それらの周囲にまとわり付く物体は、殆ど含塩吸湿綿埃である（下記②）。含塩吸湿綿埃は主に極細の繊維状物質の集合体であり、これらが絡みあって漏洩電流路（トラッキング）の原型を形成する。これら漏洩電流路と充電中（電路に電圧が印加されている状態をいう）のプラグ刃やプラグ受口等、導電性金属配線部品との接触が漏洩電流路（トラッキング）を構成した。

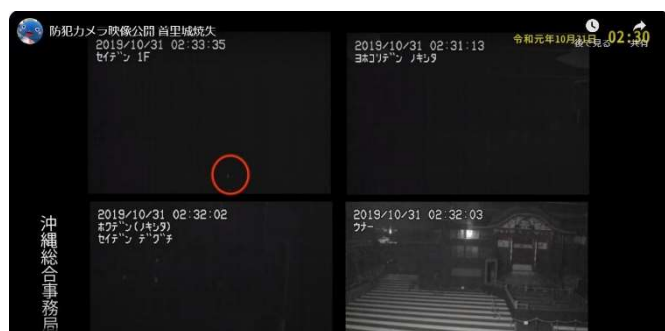
【図6】最初の小さな発光を捉えた画像（赤丸内）[4]。
監視カメラ No33 は【図2】に所在

この時の漏洩電流路の発光が最初の小さな発光になった。しかし、発光起源が含塩吸湿綿埃による少電流発光であった為に、発光は少規模の限定的、かつ、発光色も炎色系であり光度も僅かだった。

この時の発光が、この度火災の最初の発光である。具体的には【図3】【図4】のタップハブと電源プラグの差込接続部において、【図5】【図7】赤丸内の発火が発生したものと推定できる。この発光が一瞬の小さな発光として撮影された背景には、発光光度が弱かったことと、撮影した監視カメラ No33 の設置位置から発光点を見てカメラが合焦していない上【図2】、入射光量不足、床・壁面等の暗い色彩による低反射率等の結果と推定する[3]。

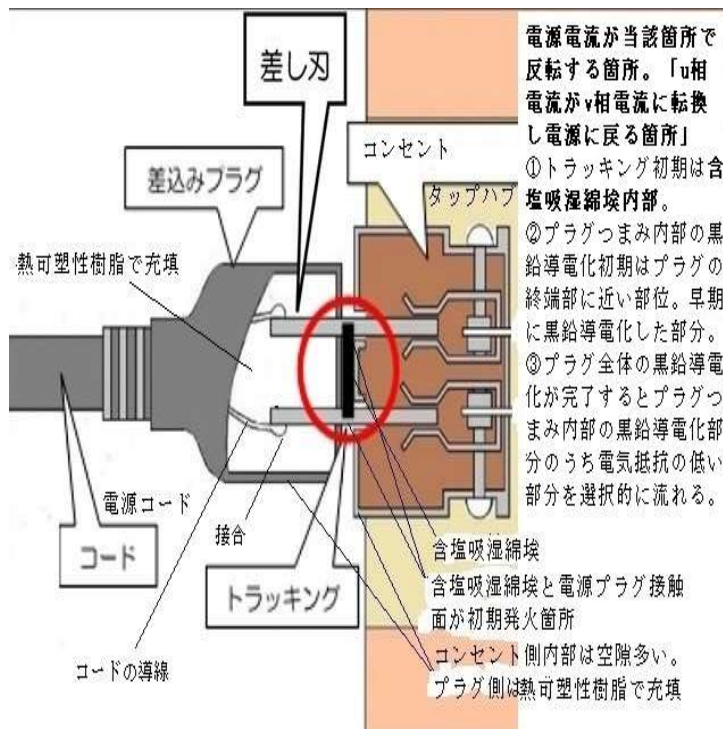
【図7】電源コード電流が増大する順序①→②→③[6]

含塩吸湿綿埃が密着した「プラグ刃-コンセント接触面間」、すなわち【図5】【図7】赤丸内のプラグ側及び、プラグのつまみ内部充填物と外殻は、熱可塑性樹脂から成っている。したがって、わずかな漏洩電流程度であっても時間が連続経過すれば、含塩吸湿綿埃が発熱（トラッキングからの発熱）。着火温度に達すれば、接触する熱可塑性樹脂表面から発火、炎を上げて燃焼（トラッキングの燃焼）、これを炭化させる。

やがて、炭化から黒鉛化に進み、熱可塑性樹脂自体を電気導体化（黒鉛導電化）させた。また、熱可塑性樹脂の性状として軟化が始まった。このことが、熱可塑性樹脂で充填されたプラグのつまみ内部で裸導体等の遊動

性を高め、導体間やプラグ刃間等で金属導体相互間の直接接触の機会を増やした（金属導体間の完全短絡の原因）。【図10】参照。

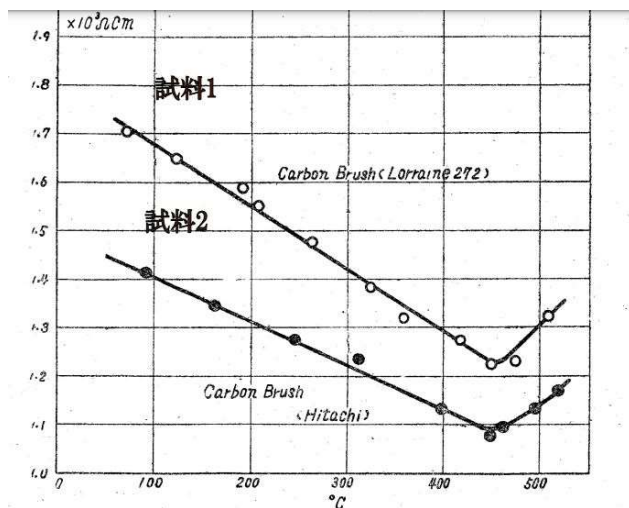
【図8】黒鉛の温度・電気抵抗率特性【10】加工（試料1, 試料2 文字の追加）：筆者

黒鉛の電気抵抗率変化は、常温付近から 450°C 近辺までは電気抵抗率が低下（半導体特性）するものの以後、電気抵抗率は上昇し、金属特性に変化する【図8】。したがって、斯様な温度特性を持つ黒鉛に電流を流すと、黒鉛の温度が上昇するとともに電気抵抗率が低下。流れる電流が増加するという金属の例とは真逆の現象を現出する（電流増幅作用）。この性質が後述の“無限増幅電流ループ”発生の原因になる。

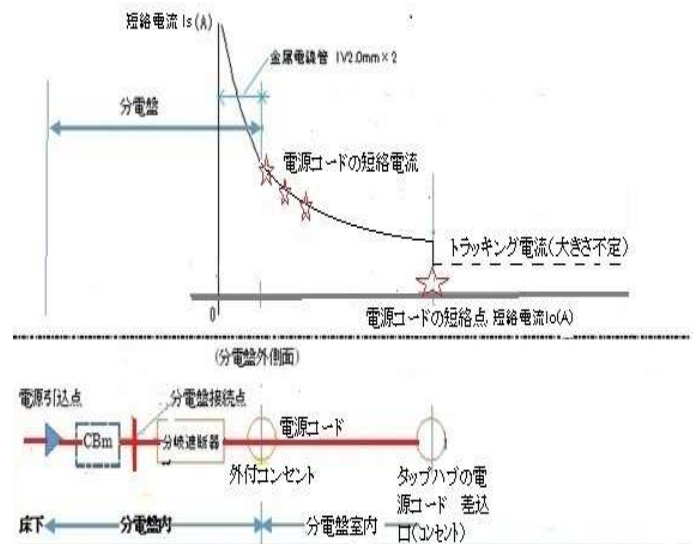
【図9】電源コードに流れる短絡電流 I_0 の態様（4.1 項, 注, 参照）

ここに、電源コードの最初の短絡点（☆）を境に左側と右側では、電流の大きさと由来が異なる。

すなわち、右側は含塩吸湿綿埃主体の漏洩電流 I_L (A)（トラッキング電流で比較的少電流）であり、左側は電源コードの2枚のプラグ刃（差し刃・金属製）間、又はコードの裸導線間、或いは導電化黒鉛経由の導体接触短絡による短絡電流 I_0 (A) であって、発光を伴った大電流である。これが2回目の発光（午前2時43分）

火災鎮火後の消防当局の現場調査で発見され、稀な事象として当時話題になった。この被災コードは、【図 9】【図 12】の電源コードにあたる。特に【図 9】は、“分岐遮断器から任意の短絡点迄の電源コード上の短絡電流 I_o (A) の分布は、コードの配線互長 L (m) に反比例する（電源に近いほど大電流になる）性質を具現化した状況を示したものである。本項 4.1（注）参照。

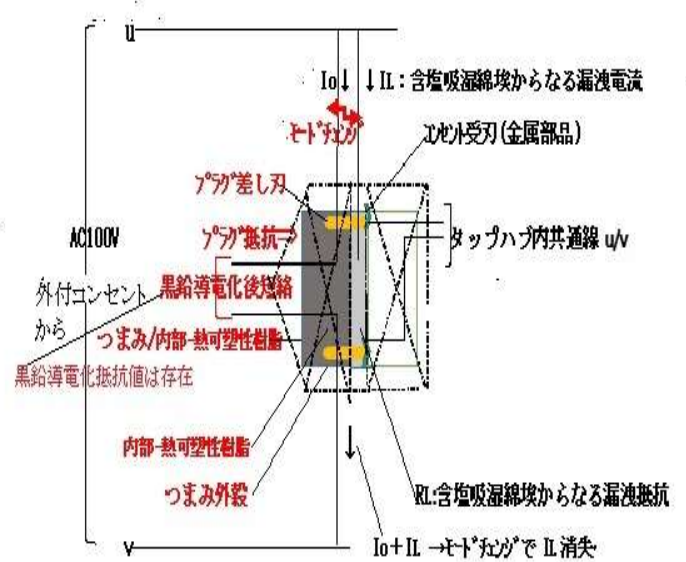
【図10】タップハブの電源プラグとコンセントの差込状況, “ I_o+I_L ”が I_o と自発的にモードチェンジする過程

【図10】は【図7】をスケルトン表示したものである。【図10】図示の上部に「トラッキング電流が当該電気回路の主回路電流と交代する」概念を示す。すなわち、含塩吸湿綿埃主体の漏洩電流 I_L (A) が、漸減する(やがて0(A))と共に、電流 I_o (A)が増大する(黒鉛導電化電流が優勢になる)構図である。これを【図10】ではモードチェンジと表示している。この構図は以降も変わらない。

差し込みプラグのつまみ内部に充填された熱可塑性樹脂(PVC)内に包含された裸導線電流は、熱可塑性樹脂の黒鉛導電化以降、電流の増幅作用【図8】を受けて電流が増幅されたうえ、電源回路(u, v)線と完全接触状態になった。したがって、電源u相線から発する電流 I_o (A)は、電源差し込みプラグ本体つまみ内の導電化熱可塑性樹脂と、差し刃及び、これに接続した電源コードの裸導線を経由(実態は意図しない接続状態)して電源v相線に戻る。

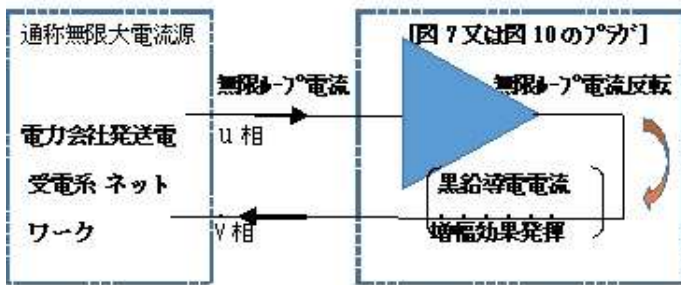
電源コードのu,v相/外付コンセント⇄タップハブ間
【図 11】無限増幅電流ループの等価回路

この転換点で電流方向が変わる（u-v 転換）際には、その時の状態、つまり【図 7】内の数字①～③の、いずれに該当する状態にあるかにより電流変化の大きさが変わる。③は無限増幅電流発生状態が相当する【図 11】参照。

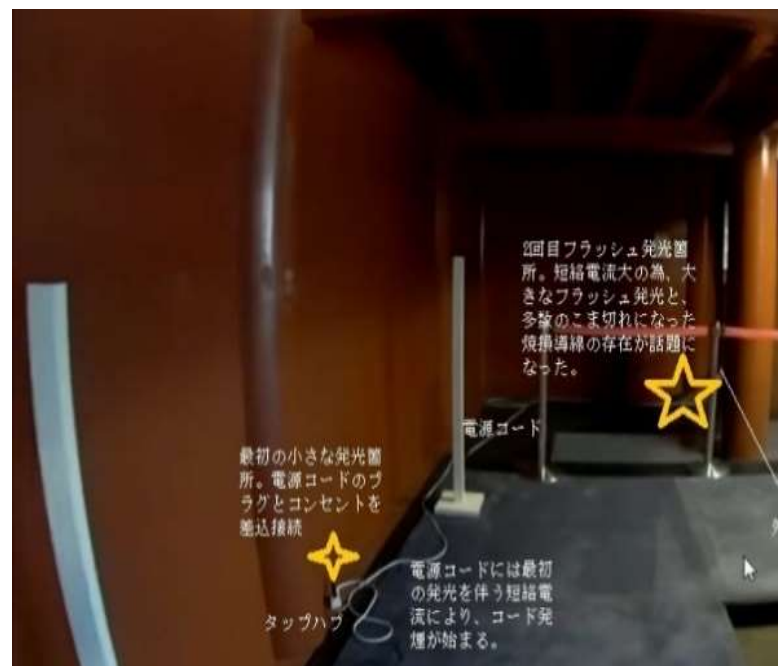
【図 12】火災発生当時の分電盤室配線状況[2]

すなわち、当該、電源コードの配線状況がカーペットを敷きつめた板張り床に、引き流し配線されていたがゆえに、その結果として、過熱・焼損したコードから、これら造営物に延焼してしまった。【図 12】が火災発生現場にあたる。

本節①及び② i. が相俟って強力な火災原因を形成した。すなわち、①～② i. により、**無限増幅電流ループ**が床上引き流しコード配線を過熱・発火させ、さらに、建造物の敷物・造営材等に延焼、火災に至った。このたびの**出火現場**を【**図 12**】に示す。

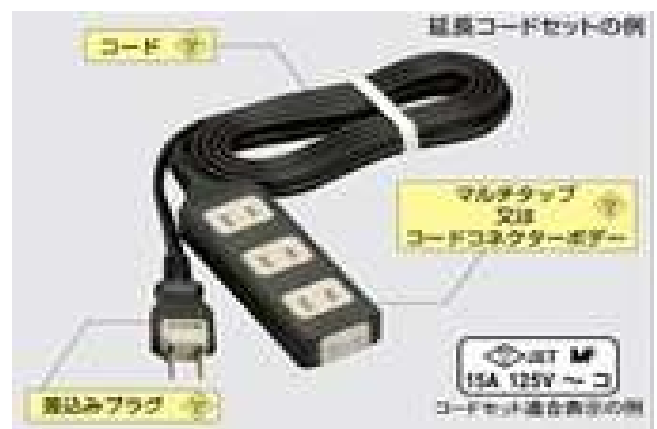
【図 13】延長コードセットの例[8]

いなかったことが、最大の原因になった【図 13】。

【図 4】のタップハブには【図 13】の差込プラグが付属していない点に注意願う。

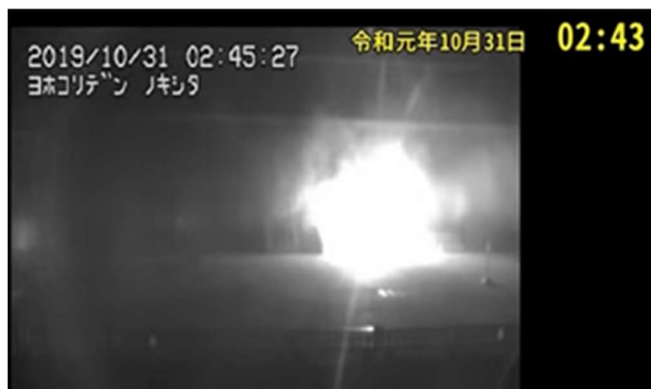
【図 14】正殿東入口付近に見る 2 回目発光（フラッシュ）状態[4], 参考画像【図 15】

【図 14】のフラッシュ光は、【図 12】の電源コード全般、特に同図示☆点を最大とするフラッシュ光である。

【図 14】の画像表示から、これら一連の動画は世誇殿軒下カメラから撮影されたものと推定される為、白文字時刻表示から計算すると、フラッシュ発光から消滅まで 18 秒間だったことがわかる[4]。

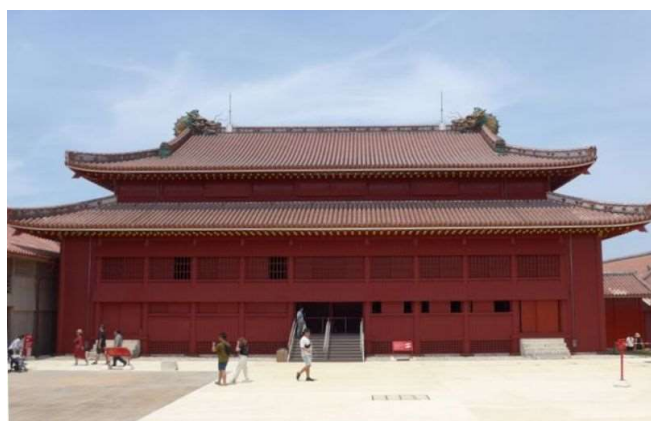
【図 15】首里城健在時の正殿東側[5]

東口、正面階段右側壁面の欄間風開口部群は、分電盤室東側壁面に存在する。分電盤室で発生した大フラッ

シュ光は、この欄間風開口部から漏光したと推定できる。

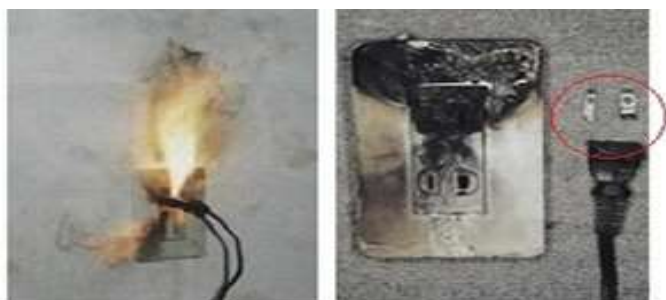
【図 16】 差込中プラグと刃溶損プラグ[7]

これは、【図 7】内の③段階において、電源プラグ・つまみ内蔵の導電化黒鉛内（つまみ外殻内）で、金属導体間短絡が発生した事例相当と推定される。その際の短絡エネルギーにより、導電化黒鉛とつまみ外殻（外殻は内容物の密封機能を有する）が爆発的に破裂。その際の短絡フラッシュ発生と同時に、有機外殻等の燃焼が混合・爆燃（燃焼色が見える）したと推定される。

左図で、黒い 2 本のコードは【図 7】【図 10】【図 12】において電源コードの u, v 線に相当する。また、炎を噴き上げているのは、外観上、黒い 100V 仕様小型プラグと認定される。この場合、壁付けコンセントの壁の内側の電気回路には、特段の電氣的影響を及ぼさない。【図 7】

【図 16】右図は、【図 7】内の①②境界段階において、黒鉛導電化電流により、両プラグ刃・根元部分が短絡。溶断したものと推定される。溶断部根元部分はプラグ刃のトラッキング防止スリーブもしくは、同防止用中子処理が途切れた箇所（絶縁処理が途切れて導体むき出し状態）の短絡と推定される。（完）
