#### 4号機燃料プール内部の写真

2011年4月29日（金）（読売新聞）

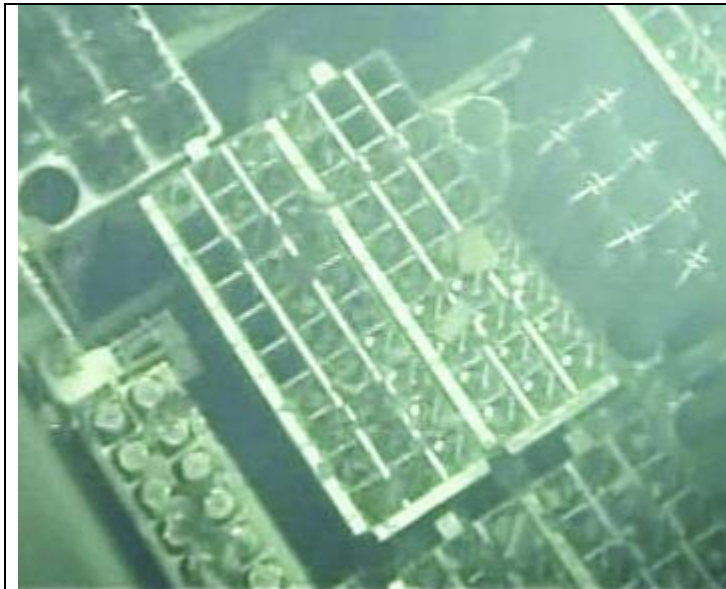
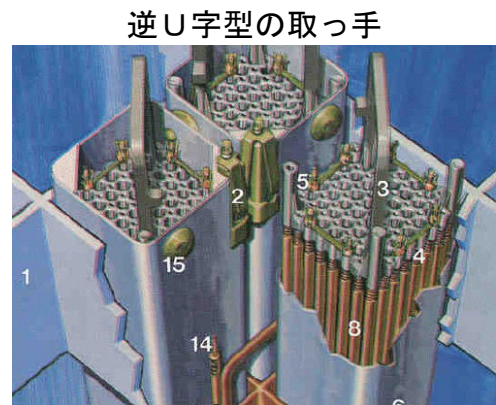
4号機の使用済み核燃料一時貯蔵プールの映像を公開した。東電によれば、プール内部が破損している様子はみられないという。映像は4/28に水中カメラで撮影した。格子状の金属製収納容器に、燃料棒を束ねる燃料集合体が縦に並び、上面にコンクリートの破片が落ちていた。同じ収納容器の中でも、新しい燃料は明るく輝き、古い燃料は黒くくすんでいる。

4号機の燃料の状態が懸念されていた訳ですが、燃料集合体を収納する燃料ラックは全体としては破損していない、ということが分かるだけです。上から3列目の仕切り板は切れているようにも見えますが、燃料ラック自体はステンレス製で、元々、発熱しないので、殆ど破損しないだろう、と考えていました。

この写真では、使用済み燃料自体が明瞭に見えないですね。写真右下の新燃料は、燃料集合体を持ち上げる SUS 製の上部タイプレートの「逆U字型の取っ手」がはっきりと見えますが、左上の使用済み燃料ははっきりしません。左上の角の燃料集合体は取っ手が見えますが、ここは燃料ラックの角地なので、無事だったように見えます。しかし、他の箇所は、取っ手がはっきり見えません。

4号機の燃料プールで水素爆発があったことから、一度は水から露出して高温になり、燃料被覆管が酸化して、燃料棒が損傷（被覆管損傷と、燃料ペレット落下）すると、8本の燃料棒にネジで固定されている上部タイプレートは陥没するかも知れません。即ち、燃料集合体上部の数十cmは、ウランがないので発熱せず、発熱は燃料集合体の中央部分なので、上部が下方へ陥没したようにも見えます。ただ、何かが残っているので、燃料の損傷は、大きいものではないかも知れません。

東電も「燃料プールが破損していない」と言っているだけで、燃料集合体が健全かどうかは、この写真だけでは判断が難しいと思います。
