4号機の現状について

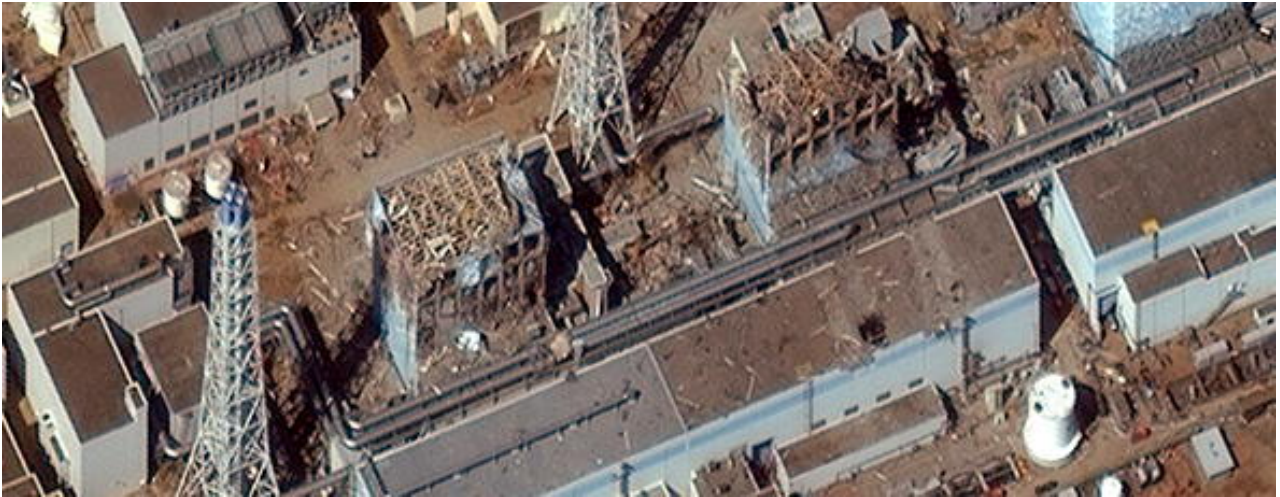
<http://www.digitalglobe.com/index.php/27/Sample+Imagery+Gallery> (16日撮影)

「3月16日に撮影された、4号機・燃料プールのある東側の写真が、今日入手できた。東側の原子炉建屋の壁は全て崩壊している。すでに、5F燃料プールの燃料は、1Fまで崩落していると考えられる。なぜなら、4号機で発熱をしている燃料は、燃料プールにある燃料だけで、原子炉は空だからである。」
