危険学プロジェクト G10 (災害) 鬼怒川水害被災地見学印象記

危険学プロジェクト・代表
(株)畑村創造工学研究所・代表
畑村洋太郎

見学日 : 2016年10月19日(水)曇り
見学場所 : 鬼怒川, 小貝川, 常総市役所
手配・案内 : 国土交通省関東地方整備局河川部
国土交通省関東地方整備局下館河川事務所
参加者 : 畑村, 手塚, 他危険学プロジェクトメンバーなど12人
記録 : 2016年10月24日
参考資料 : 『平成27年9月関東・東北豪雨』及び『鬼怒川緊急対策プロジェクト』について(国交省関東地方整備局下館河川事務所作成)

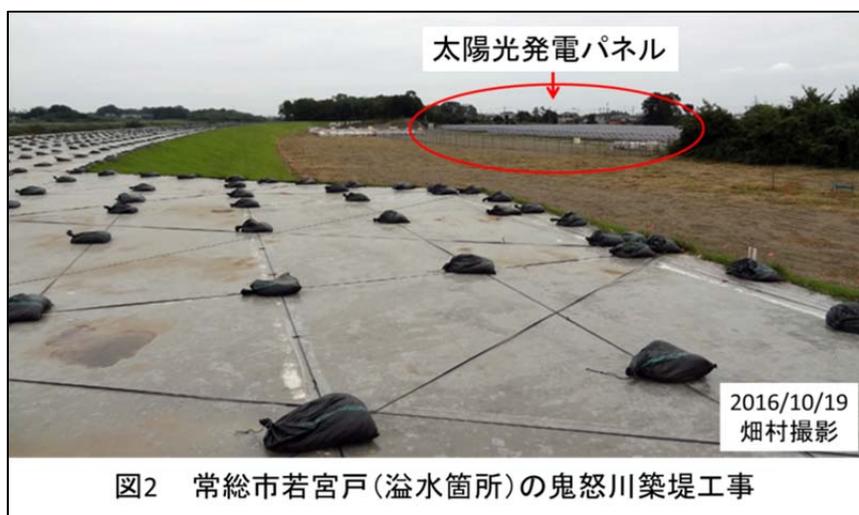
図2 常総市若宮戸(溢水箇所)の鬼怒川築堤工事

鬼怒川には自然堤防ができていた．自然堤防はどうやってできたのだろうか？ 川に土砂が堆積し，川が氾濫すると水によって運ばれた土砂が水の勢いが衰えた辺りに堆積し，それを繰り返すうちに流路の脇に小高い堤防ができる．これが自然堤防だと理解している．今回の洪水では，ある民間企業が太陽光発電所を作るときに自然堤防を破壊してしまった

ことが問題になったようである（図 2）。これは、洪水のような災害を考えたときに、地形を自分の勝手に変えてしまっているのか、という根本的な問題を提示している。東日本大震災で福島原発事故が発生し、原発への依存度を下げるために再生可能エネルギーの利用が大事だと考え、太陽光発電を推奨する意味で、非常に高い買い取り価格（40～42 円/kW）を決めた。そのため太陽光発電に参入する企業が増え、太陽光発電パネルを設置するために遊休地なら何でも構わず使えというので、自然堤防が地域の防水の役割を果たしているということを考えずに、勝手に自然堤防を削り地形をかえてしまったものである。国交省は、そこが民有地で工事を差し止める法律上の権限がないため、仕方なくその敷地の河川側に土嚢を積み上げるといった手段しか取れなかった。憲法が保障しているとはいえ、財産権の乱用ではないだろうか。公益との相克の問題が起こっていると思った。

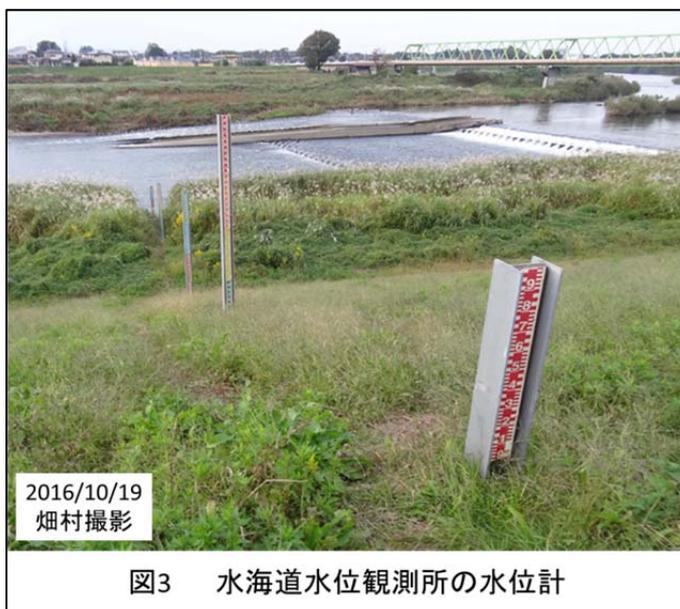
図3 水海道水位観測所の水位計

水位計の方式にいろいろあるということを知った。堤防の川表側に河川の流路から順番に堤防に向かって4本のH鋼が立てられており、各H鋼に1mずつに色分けした物差しが取り付けられていた（図 3）。これを目視、またはカメラで見てその時々々の水位を読むのだそうだ。他に、フロート式水位計、水圧式水位計、超音波水位計もあるという説明だった。この超音波水位計については、立山カルデラの湯川の白岩砂防ダムところで水位の測定に使われている実物を見たことがある。

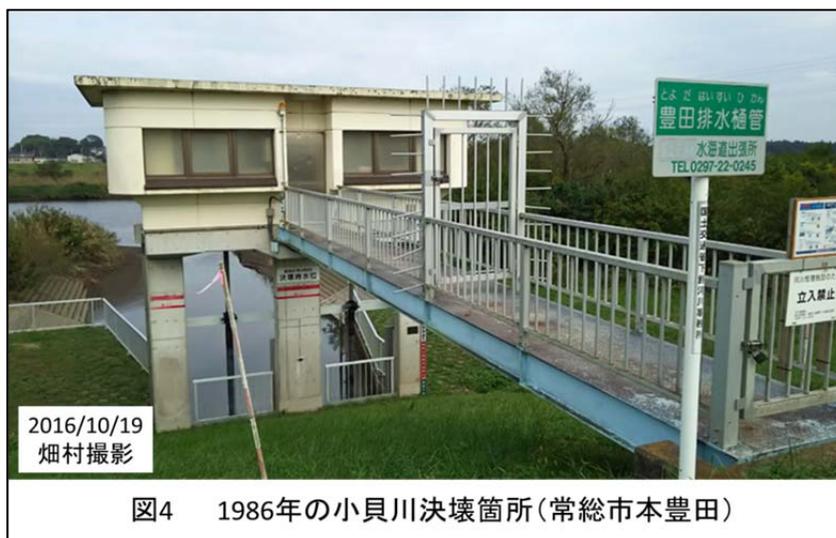
図4 1986年の小貝川決壊箇所(常総市本豊田)

30年前に決壊した小貝川に気を取られ、背後の鬼怒川の増水に関心が払われないという現象が起こったように思う（図 4）。線状降水帯が居座り、鬼怒川の上流部に記録的な雨が降った。そのため鬼怒川が増水し、元々の計画高水位を越えて、遂に氾濫に至ったわけだが、常総市付近の住民は氾濫するのは恐らく小貝川で、鬼怒川の堤防が決壊することはどうも考えていなかったようである。そのために避難指示が正確に伝わらず、被害が拡大した。元々それ用の準備が行われていなかったように思う。線状降水帯で恐ろしいのは、地図上でほんの少し位置がずれただけで、ある場所の雨量は少ないのに、ある場所に降雨が集中してしまうことだ。今回の水害の際は、小貝川の水位は30年前の堤防決壊のときより

も 1m 低かったそうだ. それに反して, 鬼怒川の水位は観測史上最高といわれている. ここで大事なのは, 人がそれぞれ考える中身や着目点はその人が経験した範囲内にほぼ限られるということである. しかも着目している期間は 30 年が限度で, それ以前のものはよほど大きな事柄でないと記憶に残らない. 自然災害に備えた対策を立案したり, 避難や準備を住民に伝達したりする際には, 立案者がこのような人の特性を知っておかなければならないと思う.

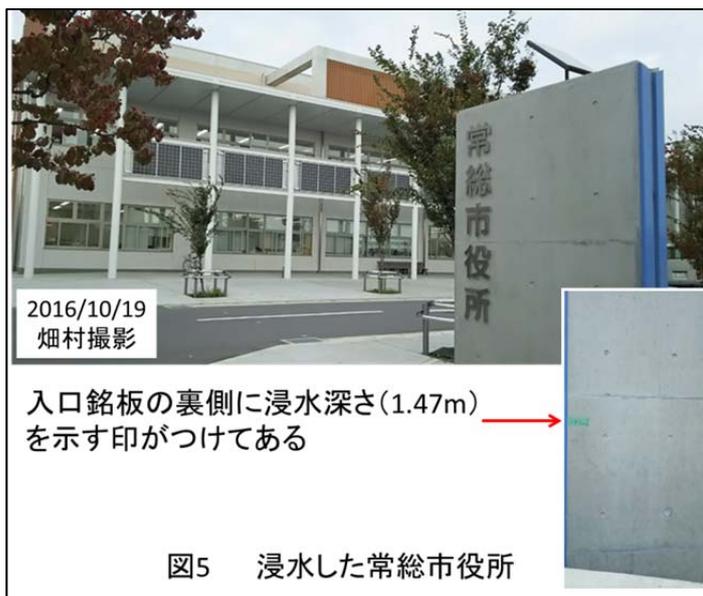
図5 浸水した常総市役所

今回の水害で被災した市役所を外部から見学し, 市役所でどのようなことが起こったかの説明を聞いた (図 5). 非常用電源は 1 階レベルに設置されていたので, 水没して使うことができなかったそうだ. 私はこの話を聞いて, 原発事故の想定と同じ現象が起こったのではないかと感じ, 洪水の水位を考えない立案者がおかしいと感じた. しかし, 人間の特性を考えるとやむを得ないことかもしれないとも思う. ただ, そうなってしまうということだけは知っておくべきだと思った. 関係者の頭の中まで見ないと, 真の対策や準備はできない. 平成の大合併で常総市ができた (2006 年に水海道市と石下町が合併して誕生) が, 非常用電源の立案者が小貝川の洪水の経験者であれ, これまで洪

水を経験したことがない人達であれ、水害対策の計画を立案する人が過去に小貝川が決壊したことだけを念頭に対策を立案し、鬼怒川のことを考えないということが起こったのではないかと思う。仮に鬼怒川の氾濫が頭をよぎったとしても、ほとんど起こり得ないことと考えていたかもしれない。水害で起こり得ることの「考えの共有」が必須なのである。そういう意味では、水害全体に対応するには、それぞれの部署だけではなく、関係する全ての部署や人たちが協議会を作って共に対応しようとする今回の協議会方式というのは、とても正しい方法だと思う。さらに私が思ったのは、水害に正しく向き合うには、自然災害を生活の中に自然に取り込んで考えられるようになっていなければならないのではないかとということである。それには子どもの時からそういう文化に接していなければならないし、そのためには小学校や中学校で災害教育または危険教育が必須なのではないだろうか。

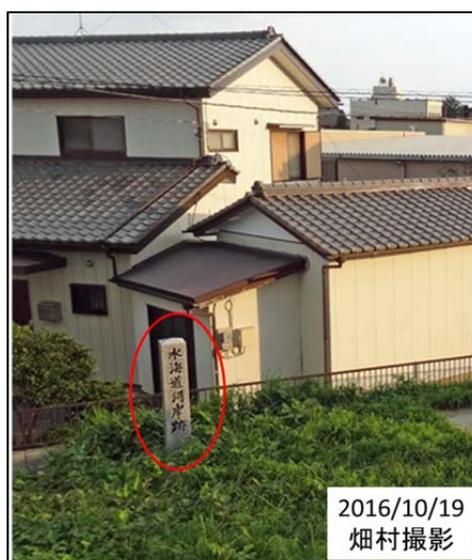
図6 水海道水位観測所の脇にある河岸跡の石碑

水位観測所の脇に昔ここに河岸があったという標識が立っていた(図6)。江戸時代の船はどのような構造だったのだろうか? 日本の河川のような急流で船による輸送をしようとする、船は底が浅くなければならない。河川の掘削をして水路を作るということをやっていたら、船の構造も底が平らな船だったのではないかと思う。推進源は多分帆だったのではないかという話だったが、そう都合よく風が吹くわけでもないから、棹も使ったに違いない。私自身が鳥取に疎開していた時の経験から、棹を使うのかと思ったが、大きな船の場合は棹では無理だろう。水路の脇で人や牛馬が引いたのではないだろうか。すると、牽引用の側道があったに違いない、と思った。注意して
