失敗事例から危険を学び安全対策へ

地下鉄ベビーカー引き摺りインシデントから学ぶ

組織行動分科会

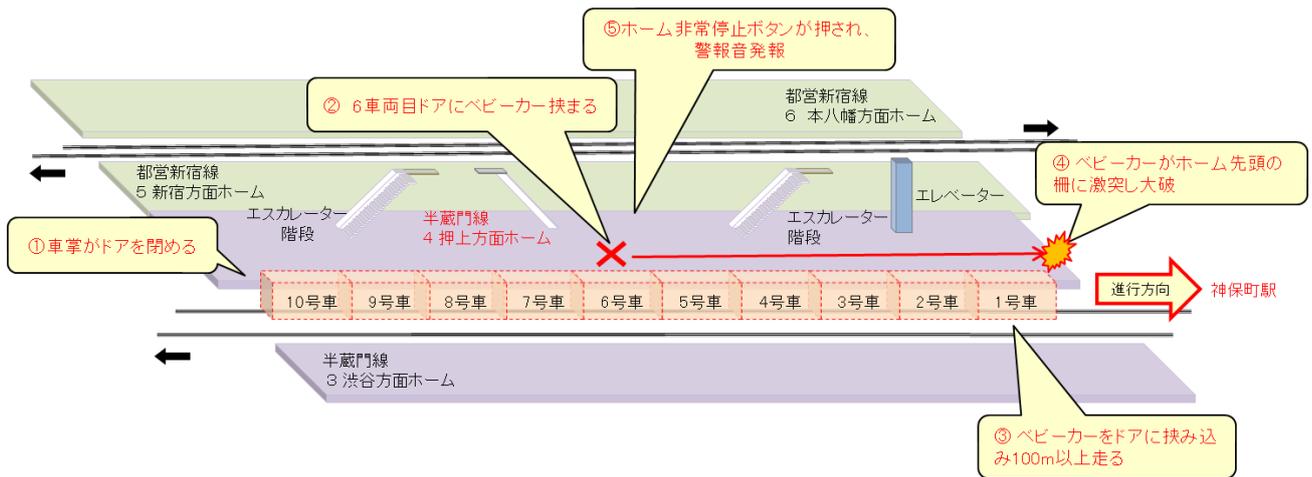
図2. 九段下駅 半蔵門線ホームにおける事象の概要

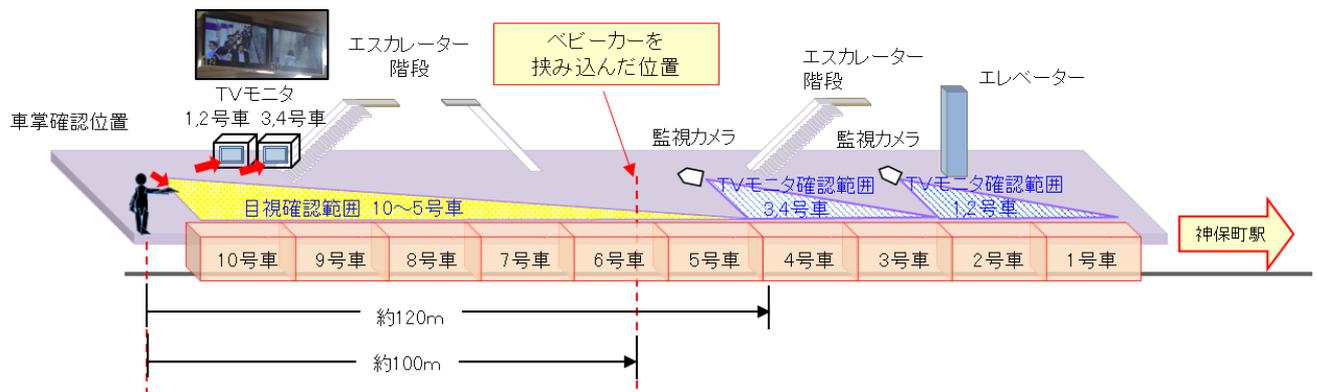
車掌は乗車している電車最後尾の10号車から、5号車までの約120mを対象に目視でホームの安全確認を行っている。それ以降、前方方向4車両分の安全確認はTVモニター2台の画面で確認する。

図3. に、九段下駅 半蔵門線 押上方面ホーム 電車出発前の車掌安全確認範囲を示す。

図3. 九段下駅 半蔵門線 押上方面ホーム 車掌の安全確認範囲

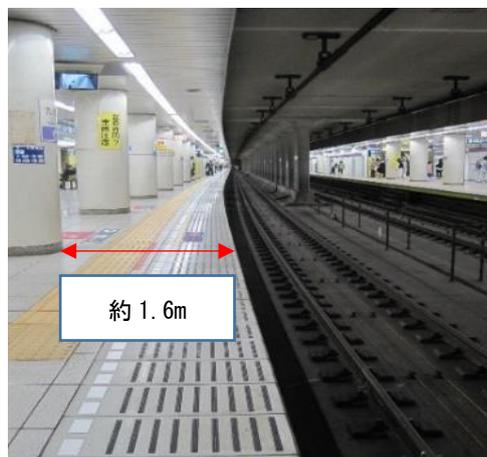
ホーム通路幅は、ホーム端から柱まで約1.6mである（図4. 参照）。電車がホーム停車時に利用客がこの通路を複数人歩行すると、車掌が目視による安全確認を遮り死角が発生しやすい環境であった。ベビーカーが挟まれた6号車ドア付近は、車掌の位置から約100mの距離で、目視確認の際にホーム上通路に利用客が存在せずベビーカーだけであれば目視による確認は可能ではあるが、車掌とベビーカーの間に電車から降りた電車利用客がいる場合は、利用客に車掌の視界が遮られ車掌からベビーカーが見えなくなる可能性があることが解った。当該ホームでこの状況確認を行った際の記録を図5. に示した。

図4. 九段下駅 半蔵門線 押上方面ホーム ホーム通路幅

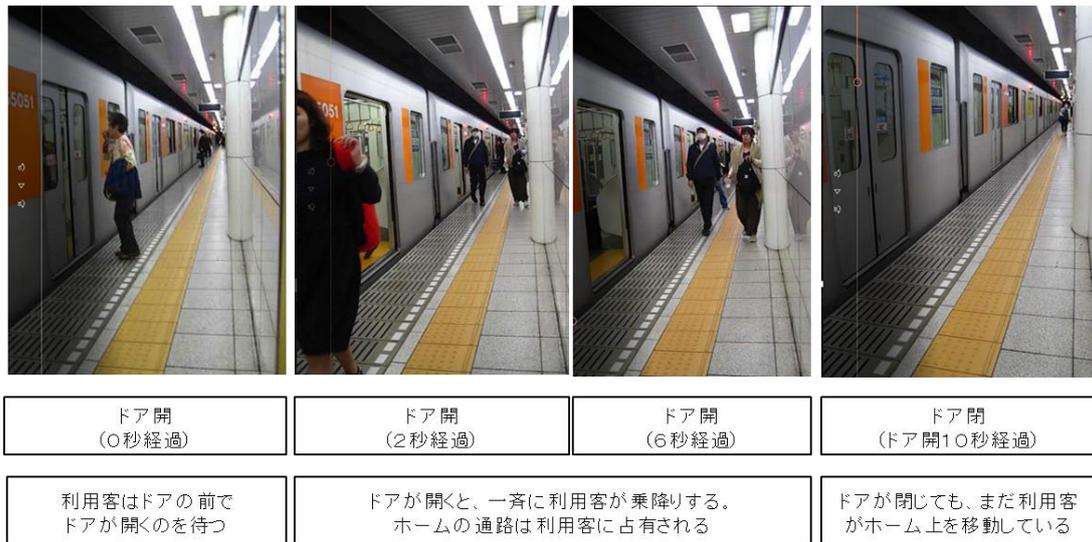
図5. 九段下駅 半蔵門線 押上方面ホーム 電車停車時の電車利用客ホーム通路通行状況

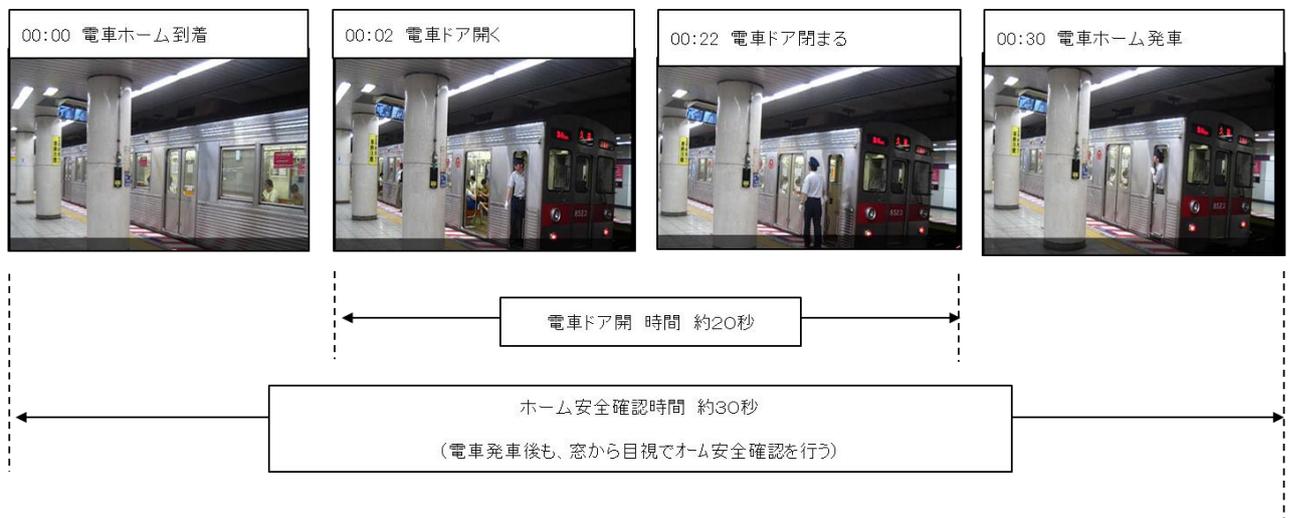
車掌は、電車がホームに到着し、その後出発するまでの約30秒間で全長約200mのホーム上と電車の安全確認を行っている。図6に車掌のホームにおける安全確認の時間経過を示した。

この30秒の内にホームや電車および利用客の安全確認をすべて終わらなければ定時電車運行ができないというタイムプレッシャーの中の業務であることが解った。

図6. 九段下駅 半蔵門線 押上方面ホームにおける安全確認の時間

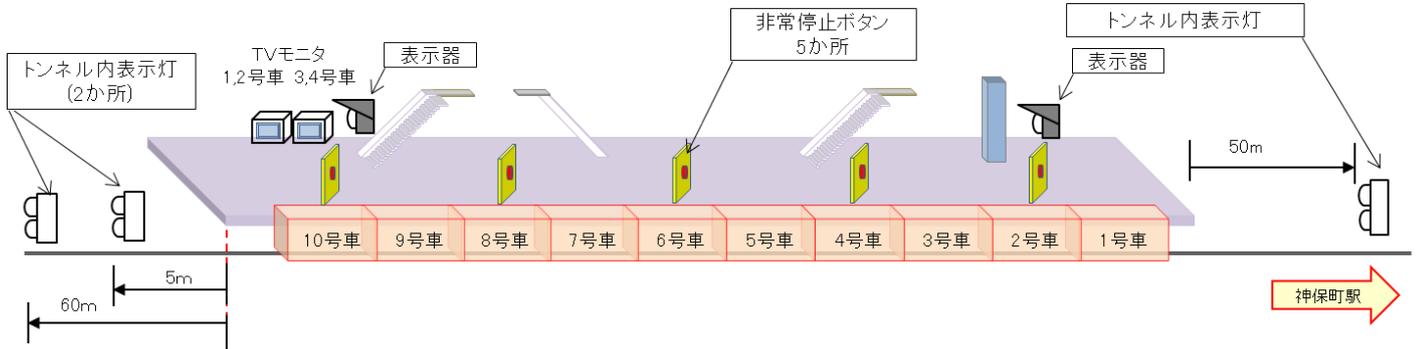
ホームの非常通報ボタンは、緊急事態発生時に電車を停止させることを目的としたものである。ホーム上の非常停止ボタンを押下すると、電車進行方向から見てホームの手前とホーム最端先に各2か所、ホーム上2か所に設置されている表示器が赤色点灯し、異常を通知することで、電車の運転士は緊急停止するという仕組みになっている。ホームの非常通報ボタンは、電車の停止とは連動しておらず、電車に乗務している車掌、運転士の判断で電車を緊急停止することになっている。図7. に九段下駅 半蔵門線 押上方面ホーム 非常停止合図器 配置の概略に示す。

図7. 九段下駅 半蔵門線 押上方面ホーム 非常停止合図器 配置概略図

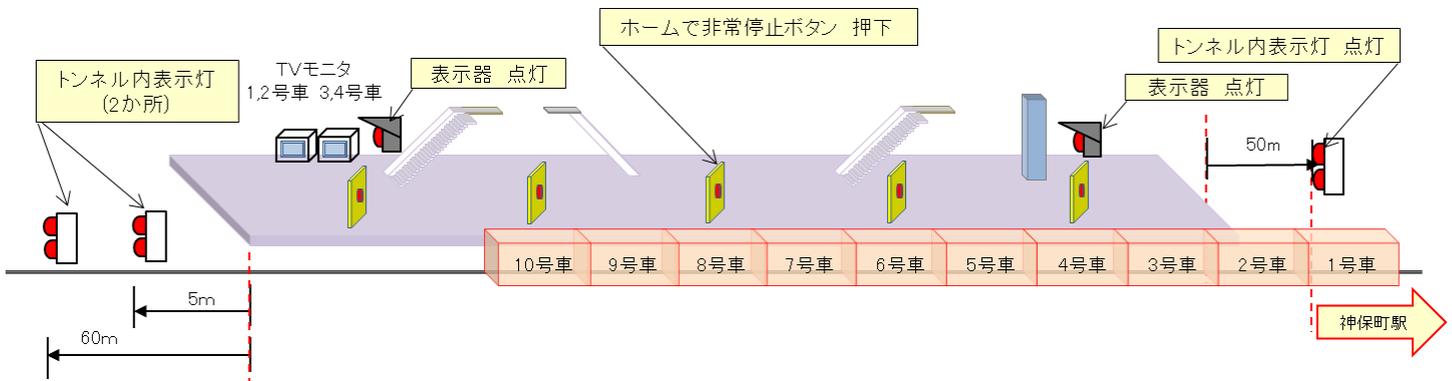
今回の様に、ホームから電車が発車し進行方向に50m以上進行すると、その時点でホームの非常停止ボタン押下により、ホーム前方のトンネル内非常灯が赤色に点灯しても運転士は異常発生を認知できない。このケースを図8. に示す。

図8. 運転士が非常停止合図器 異常表示を認識できないケース

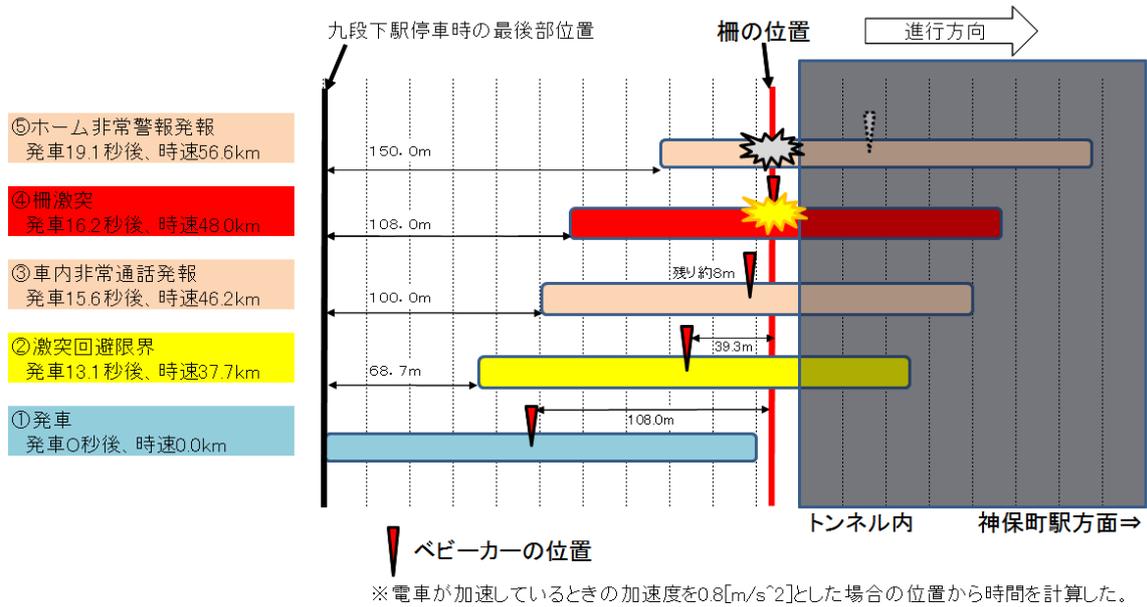
車内非常通報器のボタンを押下した時間とベビーカーがホーム先頭部のフェンスに時速48kmで激突し大破した時間差を試算したところ、0.6秒という値を得られた。電車がこの時間内で停止するには急減速を要し、停車した場合は車内乗客に重力加速度以上の大きな加速度が水平方向にかかり、乗客転倒など非常に

ベビーカーの柵激突を回避できる条件を計算すると、発車後 13.1 秒（68.7m 走り、時速 37.7km）までに非常ブレーキをかけることができれば回避可能であることが分かった。しかし、その間車掌には非常ブレーキをかけることを判断できる情報がない。よって、再発防止策には、駅員の増員、TVカメラの増設、ホームドアの設置など、車掌のホームや電車運行に関する状況把握を支援する取り組みが必須だと考えられる。電車発車とベビーカー大破までの時間的關係について図 9. に示した。

①発車	②激突回避 限界時間	③車内非常 通話発報	④柵激突	⑤ホーム非常 警報発報
時間[s]	0.0	13.1	15.6	16.2	19.1
位置[m]	0.0	68.7	100.0	108.0	150.0
速度[km/h]	0.0	37.7	46.2	48.0	56.6
速度[m/s]	0.0	10.5	12.8	13.3	15.7

※電車が加速しているときの加速度を0.8[m/s²]、非常ブレーキをかけたときの加速度を-1.4[m/s²]とした場合で計算した。

図 9. 電車発車とベビーカー大破までの時間的關係

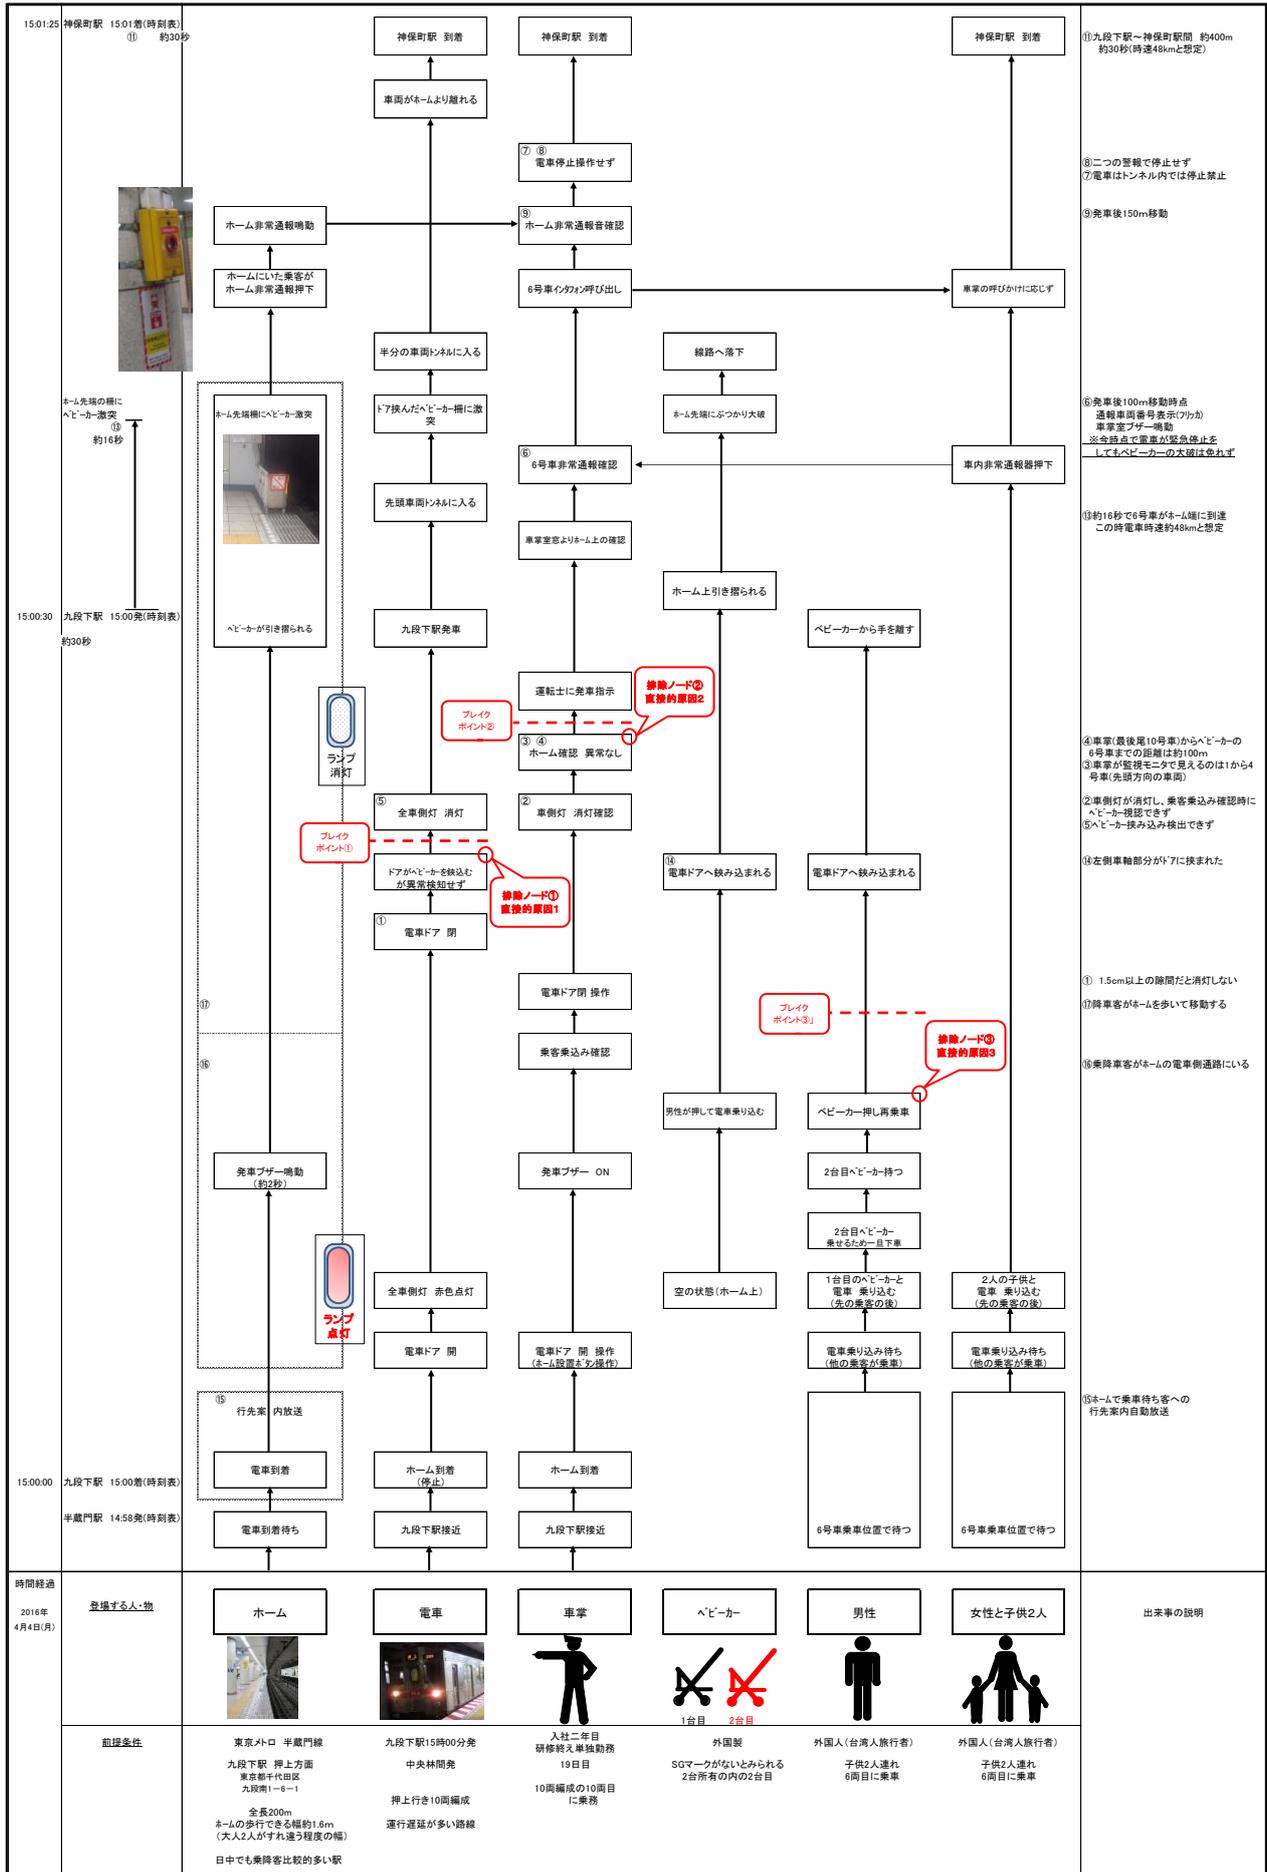
インシデント事象に関係する現場で発生したイベントの流れを時間経過に沿って整理し、インシデント事象に至る経過の全体像を図 10 に示すチャートにまとめ、出来事全体を俯瞰することでインシデントの直接的原因の特定を行った。

時系列要因分析手法 (VTA) の手順に従い直接的原因の特定を行った。

- ① インシデント事象に直接的に関係する人の判断・行動や物の状態・動作の特定：該当箇所に丸 (○) 印を付加しその他と区別した (排除ノード)。
- ② インシデント事象に至った人の判断・行動とその前の判断・行動とのつながるイベントの流れに点線を引き、インシデントを誘発したイベントの流れを識別した (ブレイク)。

図 10. 時系列要因分析による直接的原因の特定
