桜木町の列車火災

【1951年4月24日、京浜東北線桜木町駅構内】

中尾政之（東京大学大学院 工学系研究科 総合研究機構）

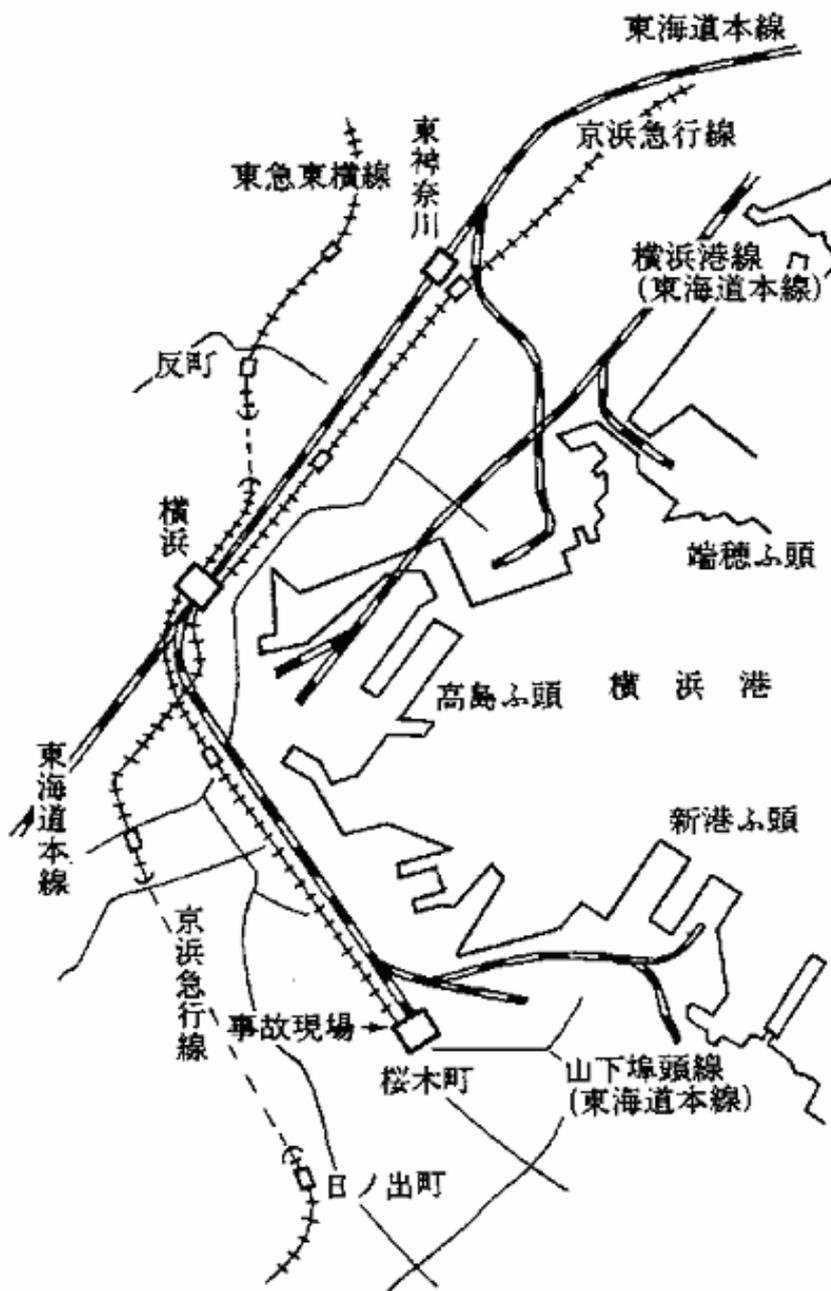
図1 当時の桜木町付近 [2]

当時の桜木町付近の地図を図 1 に示す。13 時 38 分頃、桜木町駅で上り線吊架線の碍子（がいし）取替工事を進めていた作業員が、誤ってスパナをビームに接触させたため短絡で吊架線が切断し、上り線のトロリー線が垂れ下がった（吊架線とは、上の弓なりになって電線を吊っている線で、電車のパンタグラフが接触するのは、トロリー線である）。

13 時 42 分頃、1271B 電車が桜木町駅の手前約 50m でポイントを通して下り線から上り線に渡ろうとした直後、垂れ下がったトロリー線が 1 輛目のモハ 63 のパンタグラフに絡みつき、驚いた運転士がパンタグラフを下ろしたが、パンタグラフが横倒しになり車体と短絡し火花が発生し、木製の屋根から車体に火災が拡大した。
