## 高速列車 ICE の脱線転覆

【1998 年 6 月 3 日、ドイツ ニューザクセン州 エシェデ村】

中尾政之（東京大学大学院 工学系研究科 総合研究機構）

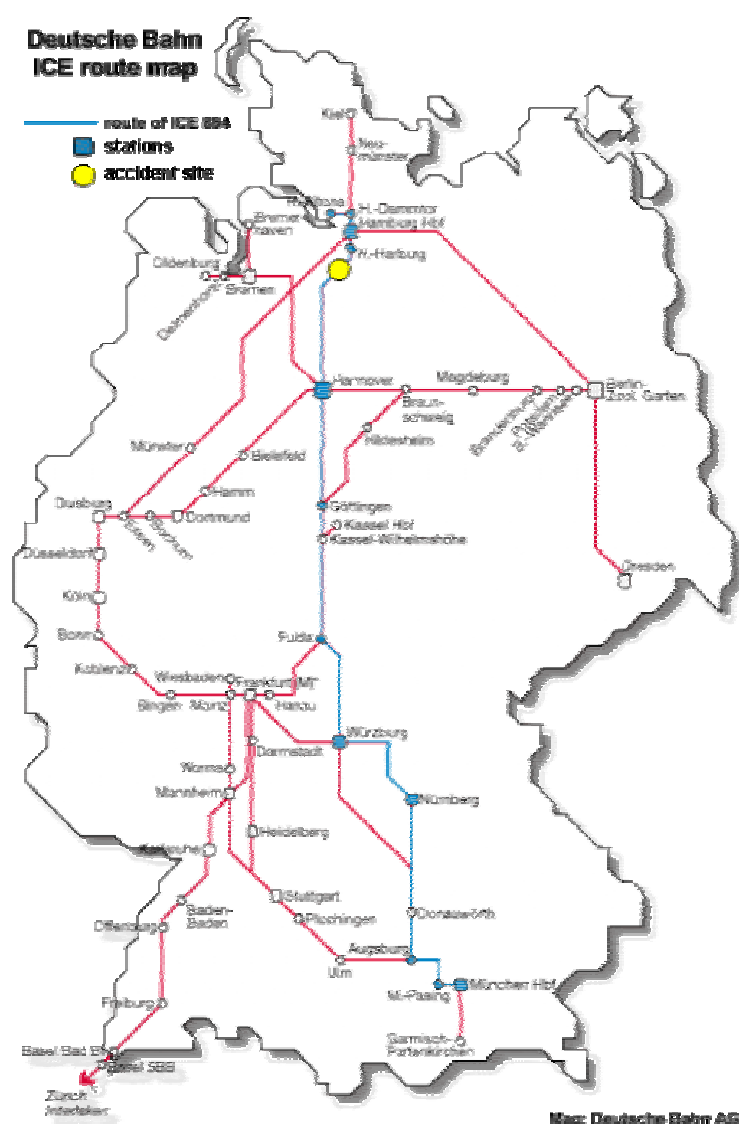
図 2 事故発生地点 [3]

ドイツ鉄道の超高速列車「インターシティ・エクスプレス（ICE）」の特急 884 号（ミュンヘン発ハンブルグ行き、乗客約 300 人）がドイツ北部エシェデ付近（図 2）で脱線転覆、一部が道路橋脚に激突。死者 101 名、負傷者 200 名に達した。
