第四艦隊事件

【1935 年 9 月 26 日、三陸東方の太平洋上】

小林英男(東京工業大学大学院 理工学研究科)

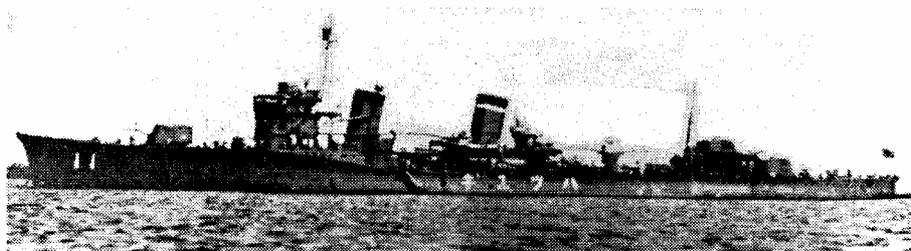
第四艦隊の艦艇、特に重大な損傷艦は特型駆逐艦初雪(図 1 参照)と夕霧(図 2 参照)

9 月下旬、赤軍艦隊は津軽海峡を越えて東航し、本州東方海面に進出し、艦隊対抗決戦が行われることとなったが、9 月 26 日 14 時頃から台風の異常な荒天に出会い、駆逐艦初雪と夕霧が大波浪を受けて艦橋直前で船体が切断し、艦首部を喪失するという事故を生じた。同時刻に、駆逐艦睦月は波浪を受けて艦橋が圧壊し、また航空母艦龍驤は艦橋前面に破損を生じ、さらに航空母艦鳳翔は飛行甲板を波浪に突込んで甲板前端を圧壊して羅針艦橋よりの操艦を不能となし、その他の各艦がいずれも波浪のため大小の被害を生じ、ついに行動中止のやむなきに至った。艦隊は大損傷艦を除いて三陸沖で対抗演習を行った上、東京湾品川沖に勢揃いし、10 月 7 日、統監艦比叡艦上で伏見宮軍令部総長御臨席のもとに、講評が行われて大演習を終った。

図1 駆逐艦 初雪

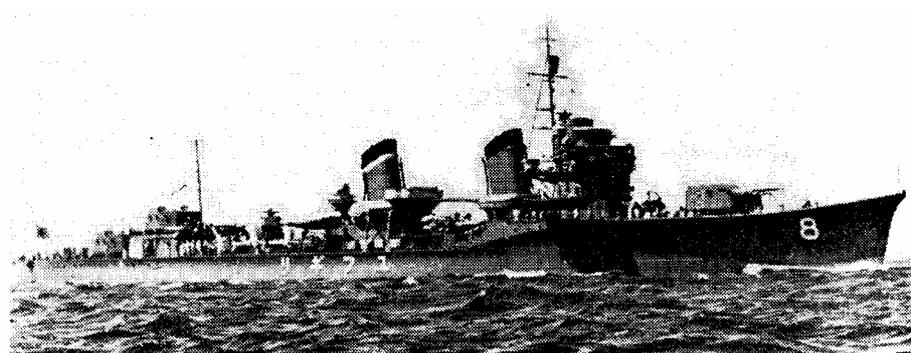
図2 駆逐艦 夕霧

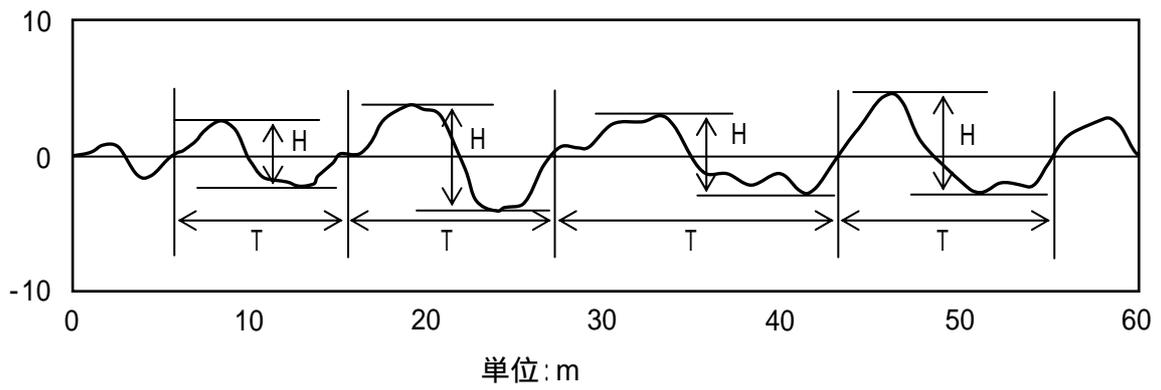
波の長さ(波長)Tと高さ(波高)Hの定義を図5に示す。第四艦隊の遭遇した荒天中、重巡洋艦那智の航海長が観測した波の波長は100～150メートル、波高は10～15メートルで、波長と波高の比は約10であった。また、戦艦戦隊の遭遇したのもこの割合と同じであったが、水雷戦隊が所在した海面では波長200メートル、波高15メートルで、波長と波高の比は13.3になる。しかし、これは特型駆逐艦がその艦首に大波を被ったときの三角波ではなくて、当時の大波を計測した結果である。以上の実状と他の調査とにより、次の如く結論された。日本近海に生ずる波の長さは、70メートル/秒の風速では波長500メートル、波高23～26メートル、50メートル/秒の風速では波長280メートル、波高15～18メートル(この規模のものは日本近海では年2回程度発生)、40メートル/秒の風速では波長180メートル、波高11～14メートル(年10回程度発生)になる。以上によると波長と波高の比は10～13程度になり、しかも台風の場合では10程度が多いことがわかる。

図5 波の長さ(波長)Tと高さ(波高)Hの定義

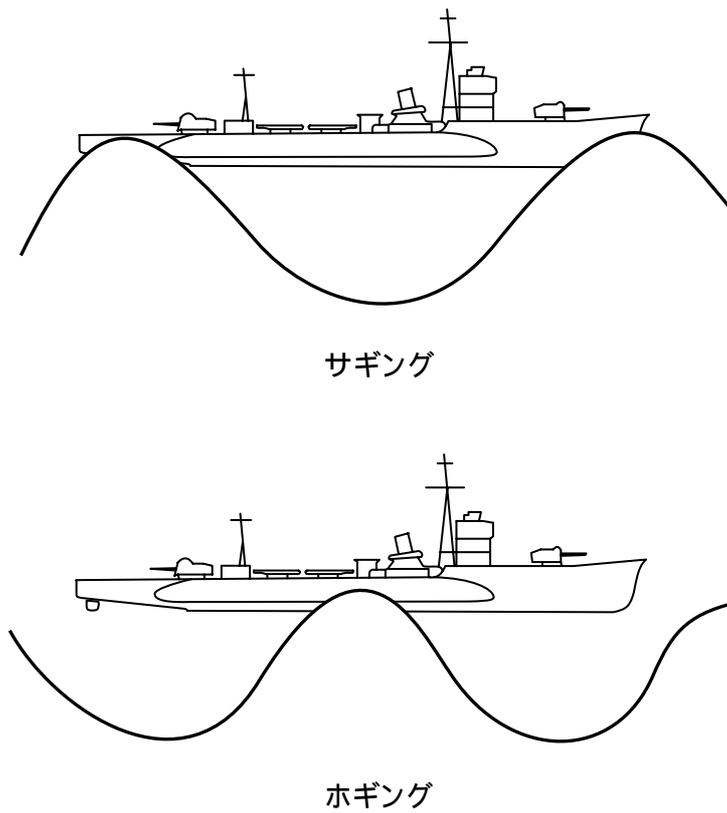
特型駆逐艦の強度は一応慎重に計算されていて、計画時の艦の状態では普通の標準波については最大応力は決して高くない。しかし、計画に比し完成重量は非常に増加していた上、就役後色々改造されて重量的に変化が生じていた。また、船体縦強力材によって普通なら艦の前後部の応力は著しく下っているのだが、特型駆逐艦では前後部の強力材を薄くしており、そのため前後部でも中央部と同じ程度の応力となっていた。これは重量軽減上有利だと考えられたからである。標準波以上の高い波に遭遇すると当然、艦の中央部の応力も増加するが、艦の前後部の応力の増加の割合は一樣でなく、艦によって多いものも少ないものもあり、前後部の乾舷及び予備浮力の分布によって著しく相異なる。特型駆逐艦では波長 / 波高比を 10 とすると 20 の場合に比して中央部甲板の応力は 45% 増し、前部では 69% 増す。これは艦が波の谷間に来た場合、すなわちサギングと称する場合の圧縮応力である。艦が波の山に乗った場合、すなわちホギングの場合ではこの増加の程度はそれほど大ではない。サギングとホギングを図 6 に示す。すなわち、特型駆逐艦では構造重量を軽減するため、従来行われなかった応力分布法を深く研究することなく採用していたのである。

図6 サギングとホギング
