## 過充填容器からの LP ガス放出による充填所爆発

【1986 年 5 月 17 日、三重県 四日市市】

赤塚広隆(高圧ガス保安協会)

小林英男(東京工業大学大学院 理工学研究科)

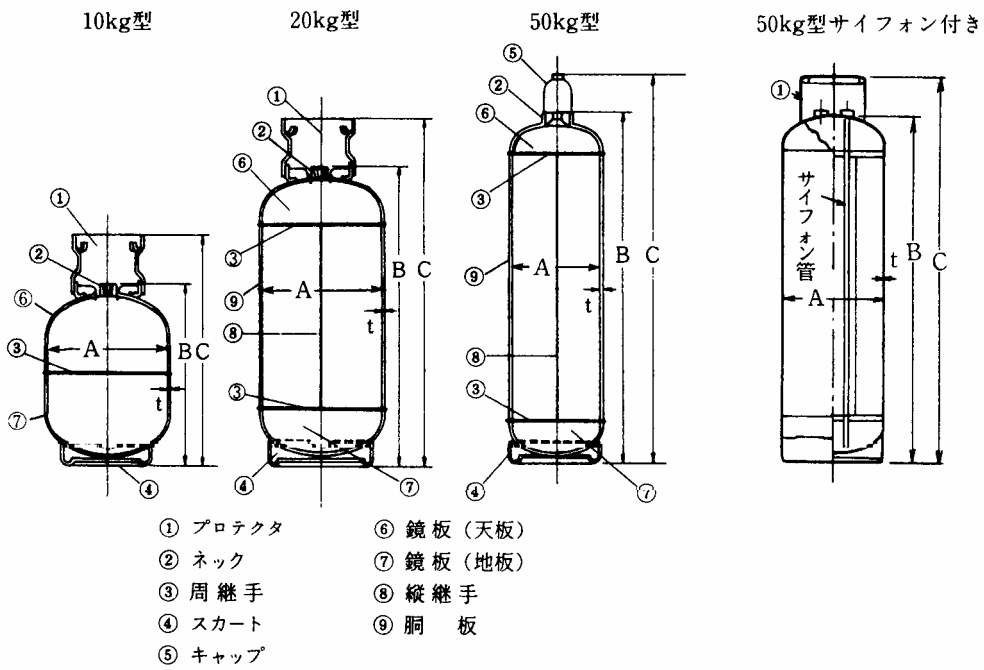
図1 LP ガス容器

LP(液化石油)ガス充填所で従業員が充填機を使って 20 キロ及び 50 キロ容器(図 1 参照)にガスを充填していたところ、20 キロ容器が計量器に正しくセットされていないことに気付き、確認したところ過充填であった。過充填容器を充填機の近くで横に倒し、バルブ(図 2 参照)を開けて液状のガスを直接放出したところ、着火して火災が発生した。火災発生当初は範囲も限定されていたが、着火した後も容器バルブが閉められなかったため、周辺の容器が加熱され、周辺の容器の安全弁からガスが噴出し、充填所全体にわたる火災となった(図 3 参照)。このため 20 キロ、50 キロ、500 キロ容器が次々に破裂し、充填所内に設置されていた 20 トンプロパン横置タンク 1 基と 15 トンブタン横置タンク 1 基も火炎を噴き出した。着火源は、過充填容器から放出されたガスが静電気を帯び、周囲に林立する容器等の導電体との間で発生した火花である。本事例は事故拡大防止対策の重要性を示すとともに、多くの教訓を与えた。
