原子力発電所二次系配管のギロチン破断

【1986年12月9日、米国 バージニア州】

村上弘良(日本原子力発電(株))

小林英男(東京工業大学大学院 理工学研究科)

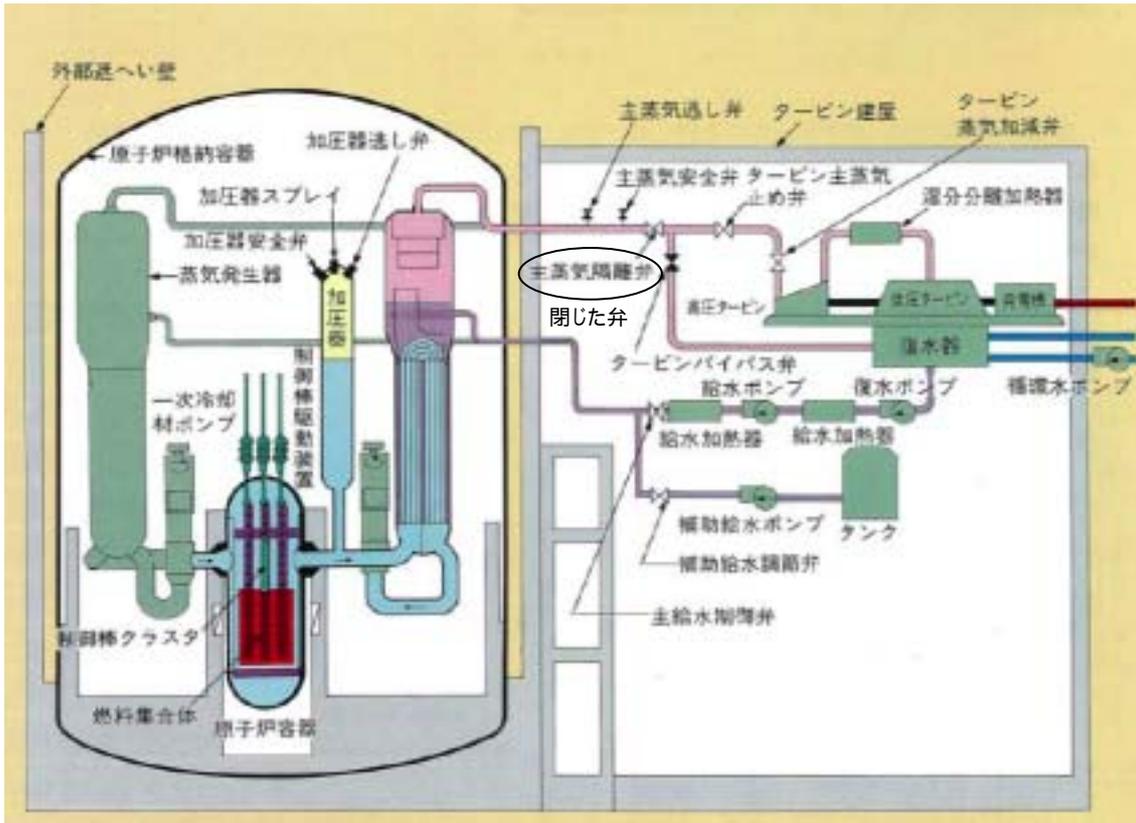
図2 破断箇所詳細

1986年12月9日14時21分57秒、米国バージニア州ニューポートニューズ市郊外のサリー郡でバージニア電力会社が所有しているサリー原子力発電所2号機(加圧水型軽水炉で1973年5月に営業運転開始、事故まで76,600時間運転)の二次冷却系配管でギロチン破断事故が発生した(図1参照)。この破断事故は、給水ポンプ入口側の18インチ(457mm)の90°エルボ部で生じた(図2参照)。破断した配管の材質は、板厚0.5インチ(12.7mm)の炭素鋼(ASTM A234)である。破断の原因は、エロージョン/コロージョンにより配管の肉厚が薄くなる減肉現象が発生していたためである。配管破断事故により破断部近傍で工事を行っていた4名が死亡し、2名が負傷した。

破断が発生した箇所の材質は加圧水型軽水炉で一般的に採用されている炭素鋼であり、二次系の水質は加圧水型軽水炉に標準的な水質で運転されていた。運転されていた二次系水質(pH 8.8～9.2)と炭素鋼の組み合わせでは、必ずしも炭素鋼の防食を維持するための水質ではなかった。これは、系統に銅合金が採用されていたために、pH を上げることができなかったためである。また、当該部は供用期間中検査(運転を開始してから系統毎に非破壊検査を行うこと)を実施しない箇所であったために、検査が一度も実施されたことがなかった。さらに、当該部は不適切な配管の引き回しが行われ、90°エルボが設置されていた。このため、エルボ部で乱流が発生して、著しい減肉(エロージョン/コロージョン)が進行していた。破断は、原子炉の緊急停止後に生じた系の変動により二次系給水ポンプの吸い込み側に圧力上昇が生じて、吸い込み側のヘッドから分岐している配管エルボ部で起きた。

(6) 著しい配管減肉が観察された箇所については、配管の取替が実施された。
