福島原発における津波対策研究会・最終報告書

2016/2/1

失敗学会・吉岡律夫、淵上正朗、飯野謙次

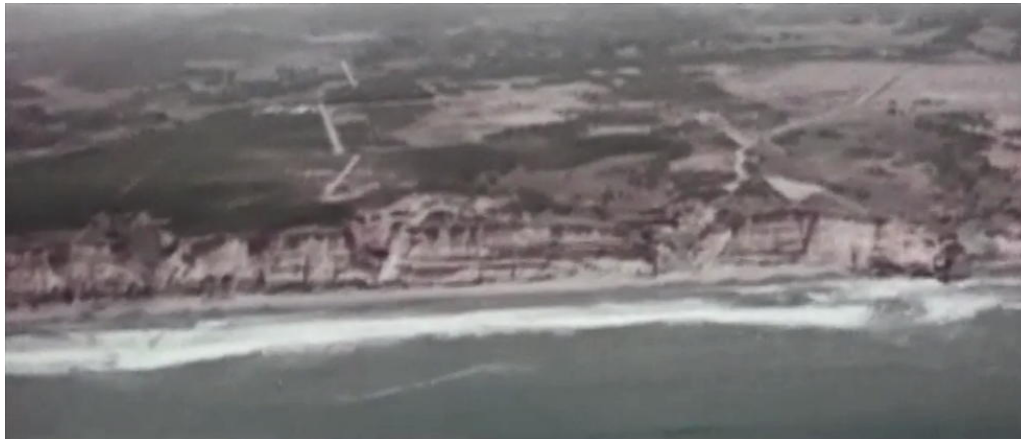
(写真出典：東電企画映画「黎明、福島原子力発電所建設記録、調査篇」1967 年、より)

また、貞観津波による福島県での堆積物調査は数点あるものの、元々、福島原発が設置された場所は約 35m の台地であり (下記写真参照)、直接的な証拠とすることは出来ない。従って、堆積物調査を基に津波解析を行なった予測となる。

なお、1~4 号機の敷地高さを 10m とした理由については「台地を掘削する費用と、原子炉建屋基礎工事費とを勘案し、最小費用となるように設定した」と報告されている[17]。なお、5~6 号機の敷地高さについても、同様の思想で 13m とした模様である。

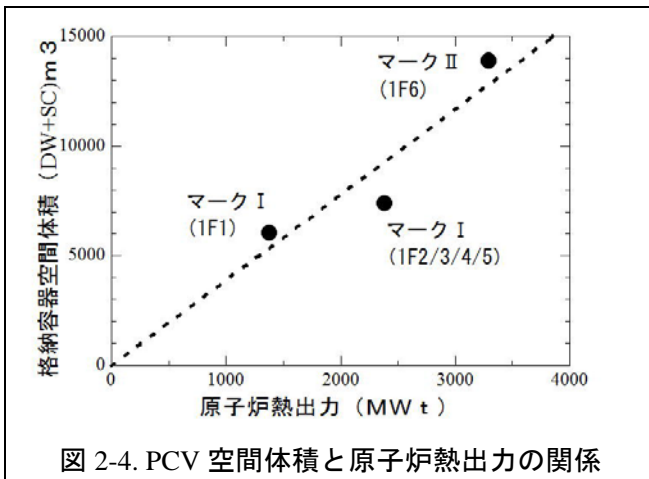
例えば、図2-4に示すように、福島3号機の場合、SC気相部とDW(ドライウエル)との合計空間体積は約8000m³なので、8トン蒸発毎に1気圧上昇する。20時間後の崩壊熱だと1時間で約20トン蒸発するので、一旦SC水の蒸発が始まると、図2-5のように、1-2時間程度でPCV設計圧力(約4kg/cm²-g [2])に到達する。従って、前記2節の時間(約2時間)と合わせると、事故後(AC・DC電源喪失後)の約20時間には何らかの対策を講じなければ、PCVが破壊されることになる。即ち、事故後の半日程度の内に交流電源と注水系の復帰が必要である。なお、これらが遅れる場合の手段については、2.7節に示す。

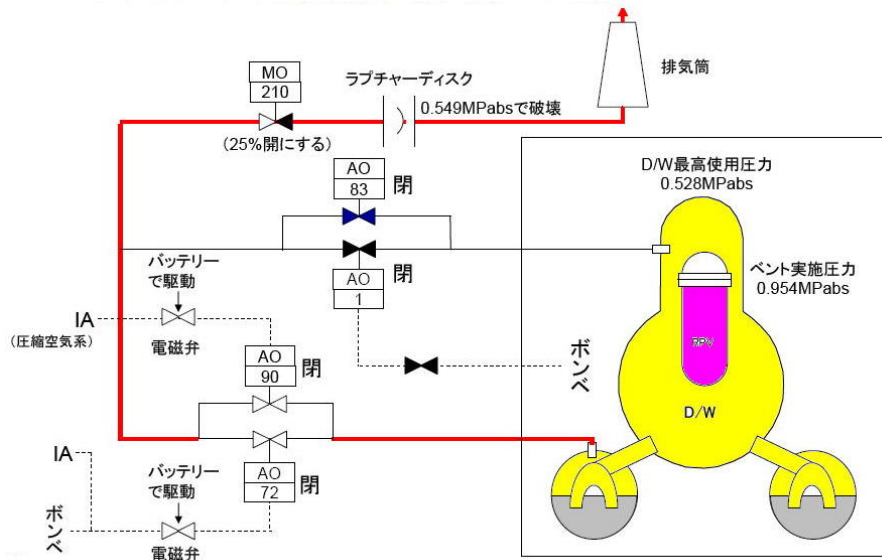
図 2-14. ベントの仕組み（福島 1 号機）

事故後の約半日後の時点では、既に SC 水は飽和しており、炉心からの蒸気は、もはや SC では凝縮できないので、PCV に出て行き、PCV 圧力が高くなり、いずれ設計限界圧力に達するので、何らかの対策が必要である。また、前記 2.2 節の最後に述べたように、原子炉が隔離された状態で外部から注水するには、系から蒸気を外部に放出する仕組みが必要で、この仕組みが PCV からのベントである（図 2-14）。図から明らかなように、ベントを実施するには、電動弁（MO 弁）、空気作動弁（AO 弁）、ラプチャーディスク（圧力開放板）の 3 つが作動する必要がある。
